PEBA

Piano
Eliminazione
Barriere
Architettoniche

QUADRO
URBANO

Comune di Ponte di Piave

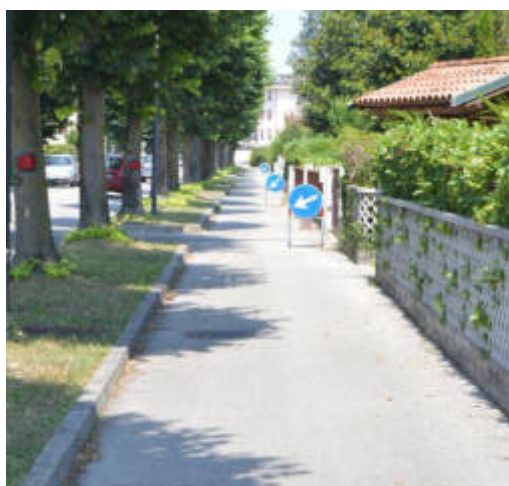
Percorso_ A₁

Identificazione percorso	SP 34 / Via S. Romano
Tipologia	Pista ciclo-pedonale promiscua
Lunghezza del tratto	0,610 Km
Edifici di interesse presenti nel tratto	Non presenti
Attraversamenti presenti nel tratto	1A
Numero fermate autobus presenti	Non presenti

SI	NO
Il percorso pedonale ha una larghezza minima di 90 cm lungo tutto il tragitto.	X	
Il percorso ciclo-pedonale e/o la pista ciclabile (sia in sede propria, sia su corsia riservata) hanno caratteristiche dimensionali che rispettano la normativa.	X	
La pavimentazione risulta in buono stato, priva di sconessioni e non è sdruciolevole.	X

SI	NO
Il percorso risulta privo di ostacoli che riducono la larghezza del percorso (lampioni, elementi di arredo urbano, albero, cassonetti per la raccolta dei rifiuti...).	X	
Il percorso risulta privo di elementi che sporgono dalla quota della pavimentazione.	X	
Il percorso risulta privo di elementi di arredo posti ad altezza minore di 2,10 m dal suolo.	X

SI	NO
Sono presenti rampe di adeguata pendenza dove il percorso si raccorda con la sede stradale e/o dove il percorso incontra dei dislivelli.	X	
I dislivelli presenti lungo il percorso hanno una pendenza massima dell'8% e raggiungono al massimo i 15 cm.	X

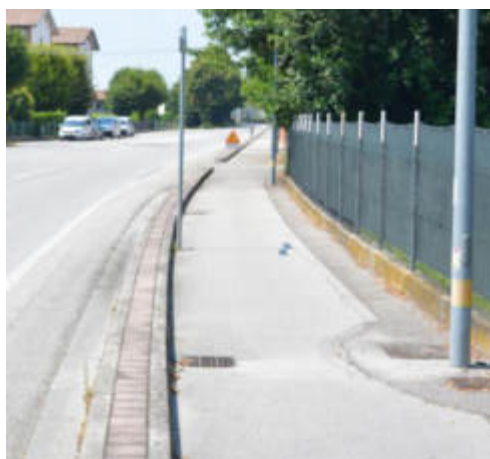
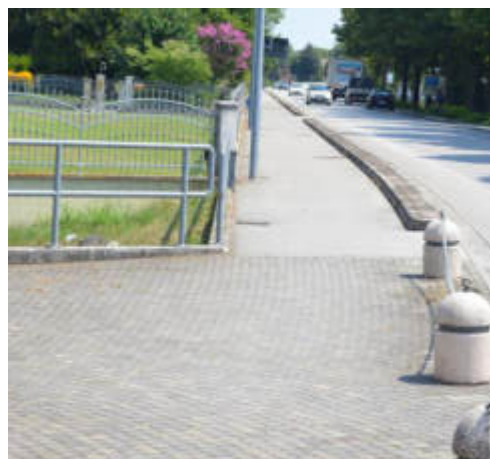
Percorso_ A₂

Identificazione percorso	SP 34 / Via S. Romano
Tipologia	Pista ciclo-pedonale promiscua
Lunghezza del tratto	1,3 Km
Edifici di interesse presenti nel tratto	<i>Non presenti</i>
Attraversamenti presenti nel tratto	2A ; 3A ; 4A ; 5A ; 137A
Numero fermate autobus presenti	B3

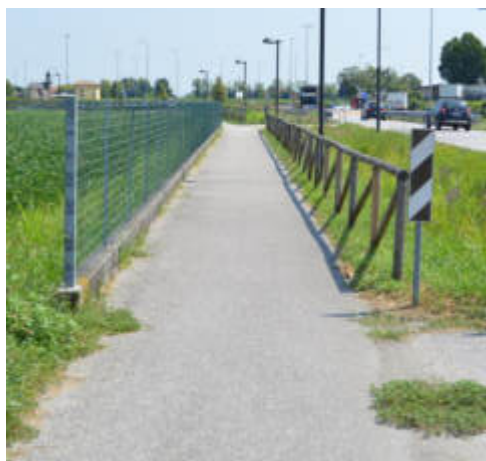
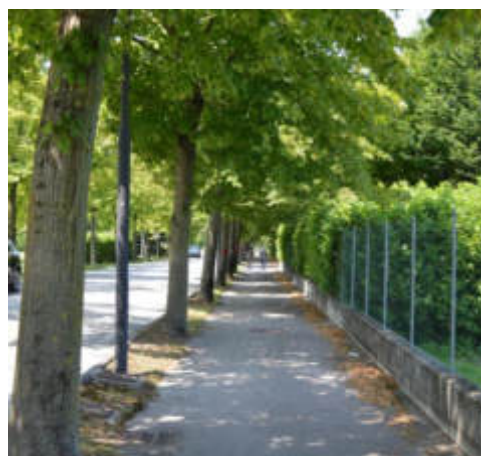
Percorso_ A₃

Identificazione percorso	SP 34 / Via S. Romano
Tipologia	Pista ciclo-pedonale promiscua
Lunghezza del tratto	0,6 Km
Edifici di interesse presenti nel tratto	Non presenti
Attraversamenti presenti nel tratto	Non presenti
Numero fermate autobus presenti	Non presenti

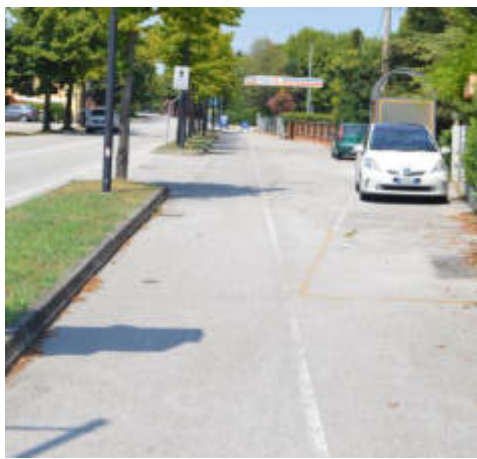
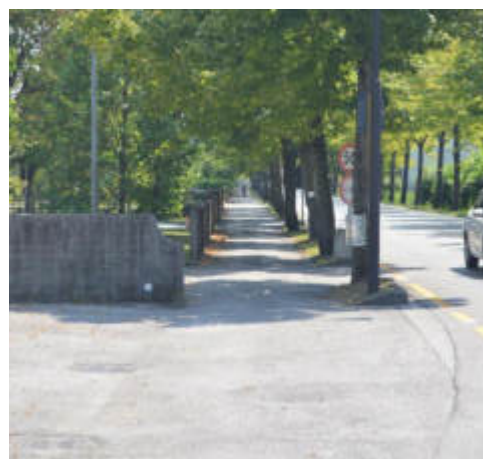
Percorso_ A₄

Identificazione percorso	SP 34 / Via S. Romano
Tipologia	Pista ciclo-pedonale promiscua
Lunghezza del tratto	0,9 Km
Edifici di interesse presenti nel tratto	Non presenti
Attraversamenti presenti nel tratto	9A ; 10A ; 12A
Numero fermate autobus presenti	B12

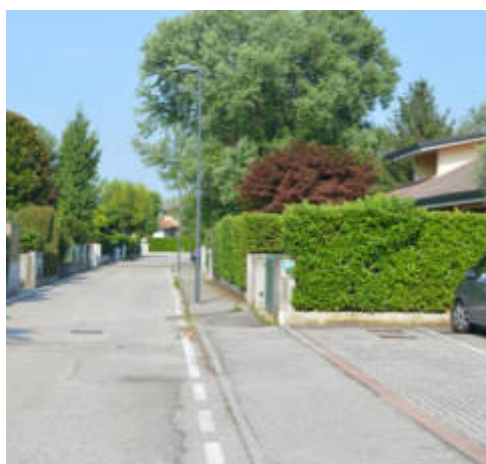
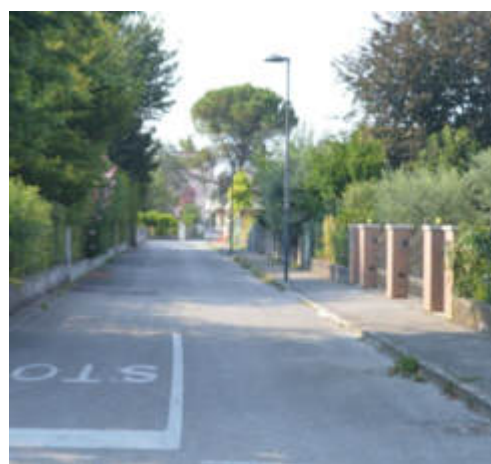
Identificazione percorso	Via F. Masarin
Tipologia	Percorso pedonale
Lunghezza del tratto	0,2 Km
Edifici di interesse presenti nel tratto	Non presenti
Attraversamenti presenti nel tratto	Non presenti
Numero fermate autobus presenti	Non presenti

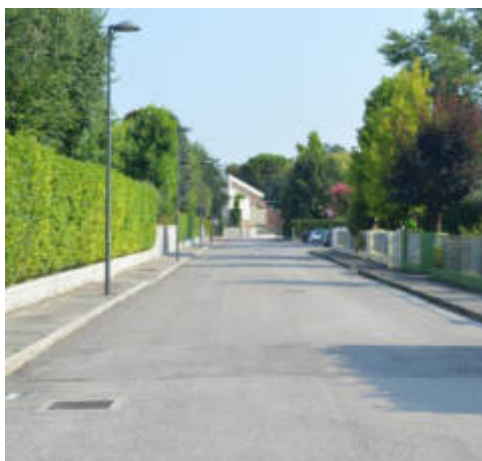
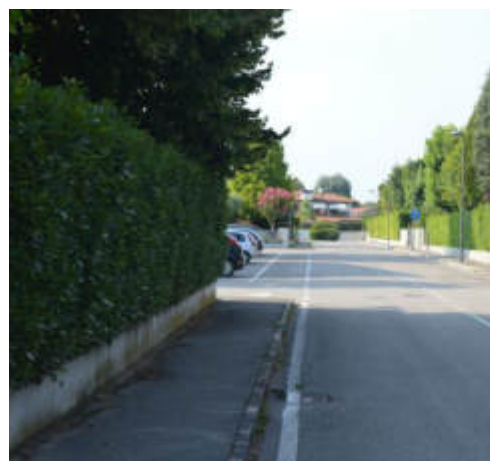
Percorso_ a2

Identificazione percorso	Via F. Masarin
Tipologia	Percorso pedonale
Lunghezza del tratto	0,5 Km
Edifici di interesse presenti nel tratto	Non presenti
Attraversamenti presenti nel tratto	Non presenti
Numero fermate autobus presenti	Non presenti

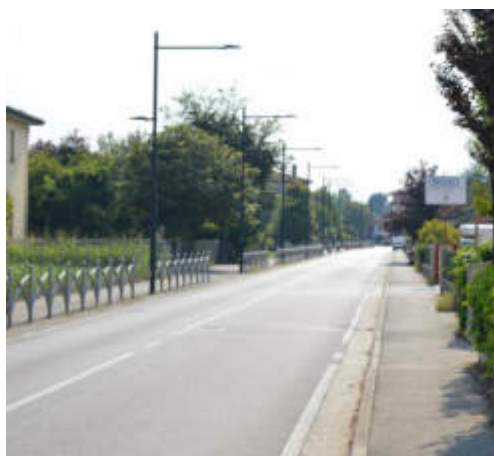
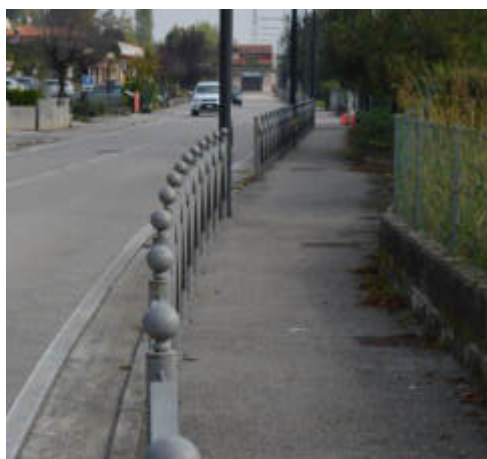
Percorso_ a₃

Identificazione percorso	Via del Chilo
Tipologia	Percorso pedonale
Lunghezza del tratto	0,33 Km
Edifici di interesse presenti nel tratto	Non presenti
Attraversamenti presenti nel tratto	6A ; 7A ; 8A
Numero fermate autobus presenti	Non presenti

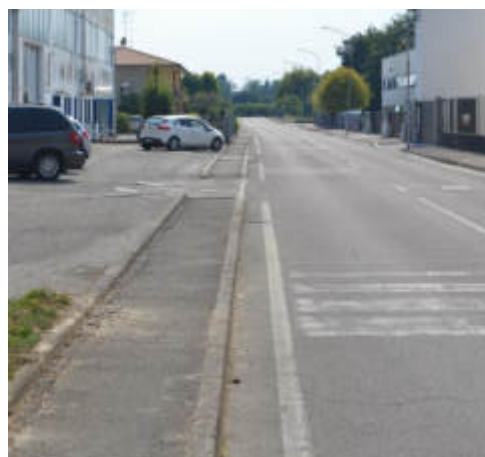
Percorso_ a4

Identificazione percorso	Via degli Alpini
Tipologia	Percorso pedonale
Lunghezza del tratto	0,3 Km
Edifici di interesse presenti nel tratto	Non presenti
Attraversamenti presenti nel tratto	11A
Numero fermate autobus presenti	Non presenti

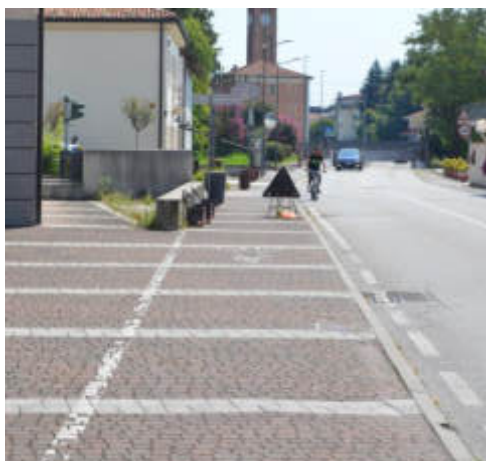
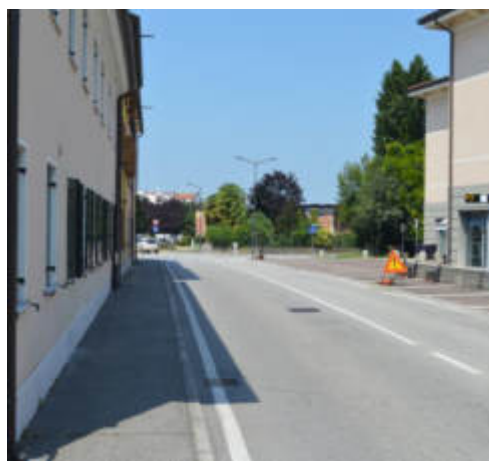
Percorso_ B

Identificazione percorso	Via Roma
Tipologia	Pista ciclo-pedonale promiscua
Lunghezza del tratto	0,05 Km pista ciclo-pedonale promiscua – 0,03 perc. pedonale
Edifici di interesse presenti nel tratto	Non presenti
Attraversamenti presenti nel tratto	15B
Numero fermate autobus presenti	Non presenti

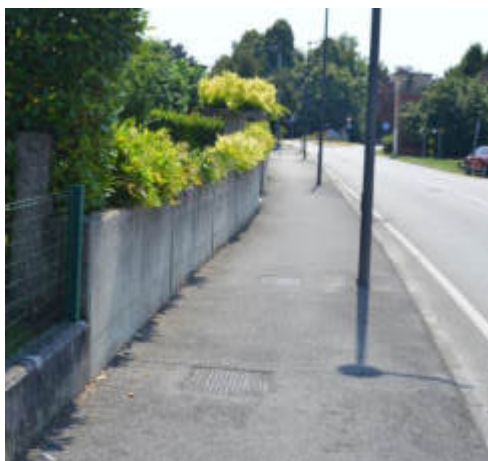
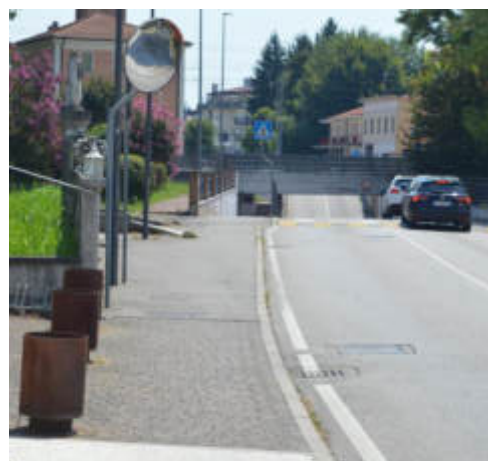
Percorso_ b₁

Identificazione percorso	Via Roma
Tipologia	Percorso pedonale
Lunghezza del tratto	0,36 Km
Edifici di interesse presenti nel tratto	Non presenti
Attraversamenti presenti nel tratto	13B ; 14B
Numero fermate autobus presenti	Non presenti

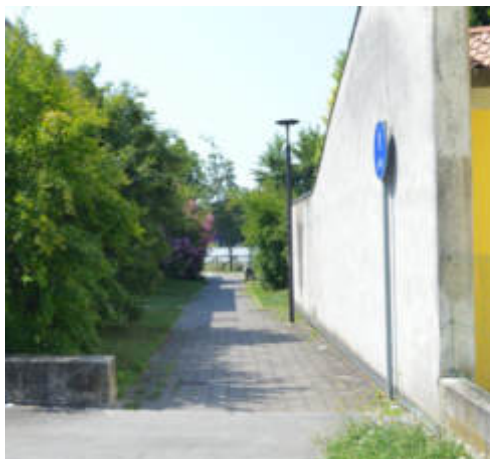
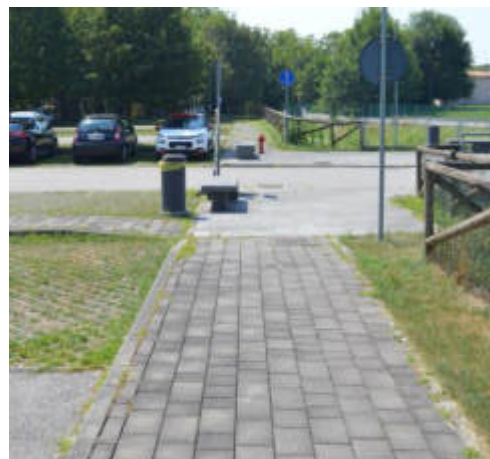
Percorso_ C

Identificazione percorso	Via Don L. Moretto e laterali
Tipologia	Pista ciclo pedonale promiscua
Lunghezza del tratto	0,38 Km
Edifici di interesse presenti nel tratto	Non presenti
Attraversamenti presenti nel tratto	18C ; 19C
Numero fermate autobus presenti	Non presenti

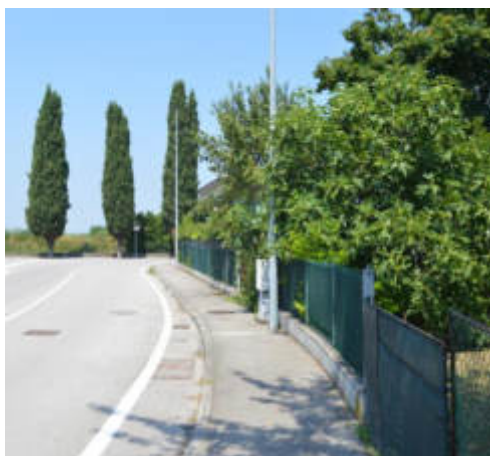
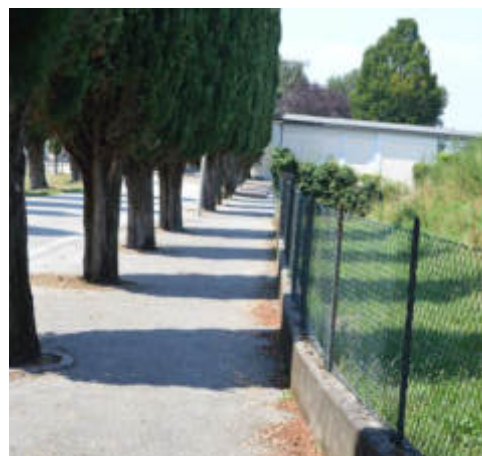
Percorso_ C1

Identificazione percorso	Via Fontane
Tipologia	Percorso pedonale
Lunghezza del tratto	0,5 Km
Edifici di interesse presenti nel tratto	36
Attraversamenti presenti nel tratto	17C
Numero fermate autobus presenti	Non presenti

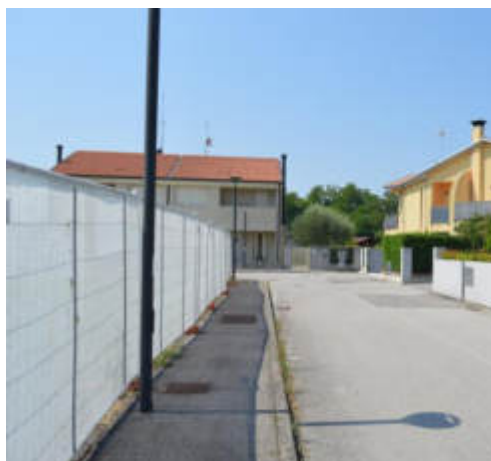
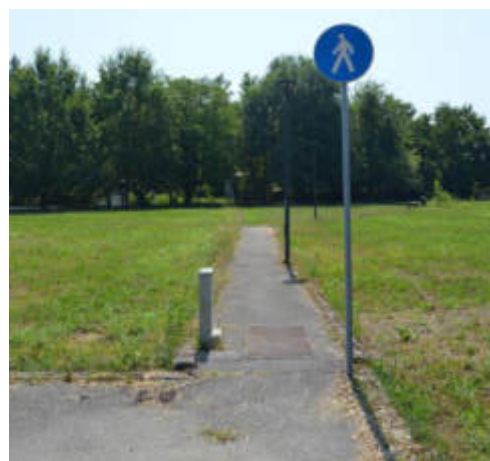
Percorso_ C2

Identificazione percorso	Via Don L. Moretto e laterali
Tipologia	Percorso pedonale
Lunghezza del tratto	0,38 Km
Edifici di interesse presenti nel tratto	Non presenti
Attraversamenti presenti nel tratto	Non presenti
Numero fermate autobus presenti	Non presenti

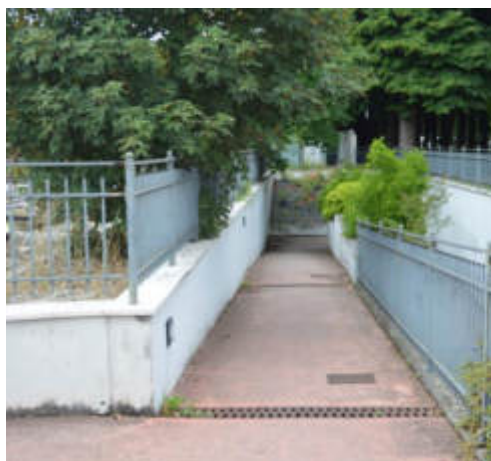
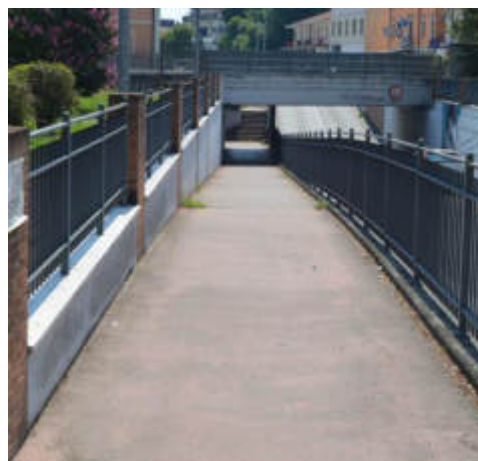
Percorso_ D

Identificazione percorso	Via Roma
Tipologia	Pista ciclo-pedonale promiscua
Lunghezza del tratto	0,2 Km
Edifici di interesse presenti nel tratto	35
Attraversamenti presenti nel tratto	16D ; 20D
Numero fermate autobus presenti	Non presenti

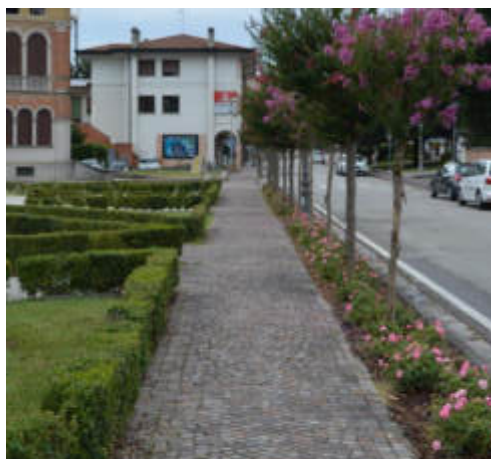
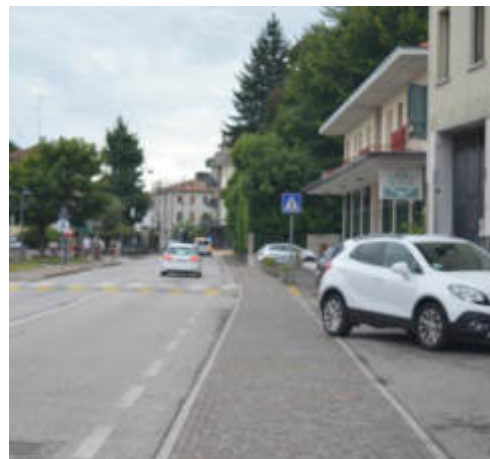
Percorso_ d₁

Identificazione percorso	Via Roma
Tipologia	Percorso pedonale
Lunghezza del tratto	1 Km
Edifici di interesse presenti nel tratto	1 ; 14 ; 29 ; 30
Attraversamenti presenti nel tratto	21D ; 22D ; 23D ; 24D ; 25D ; 26D
Numero fermate autobus presenti	Non presenti

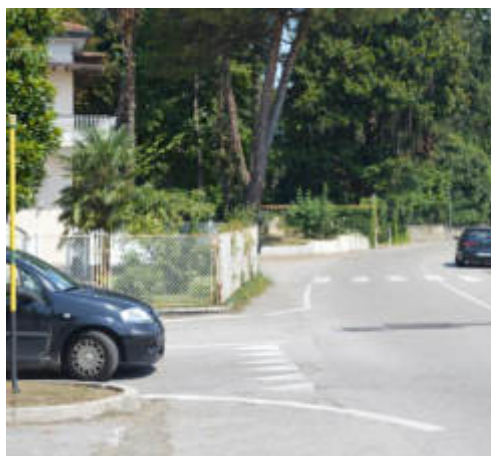
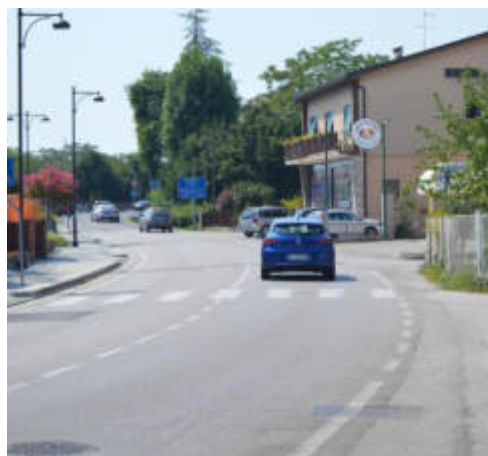
Percorso_ d₂

Identificazione percorso	Via L. Murialdo
Tipologia	Percorso pedonale
Lunghezza del tratto	0,43 Km
Edifici di interesse presenti nel tratto	21
Attraversamenti presenti nel tratto	27D
Numero fermate autobus presenti	Non presenti

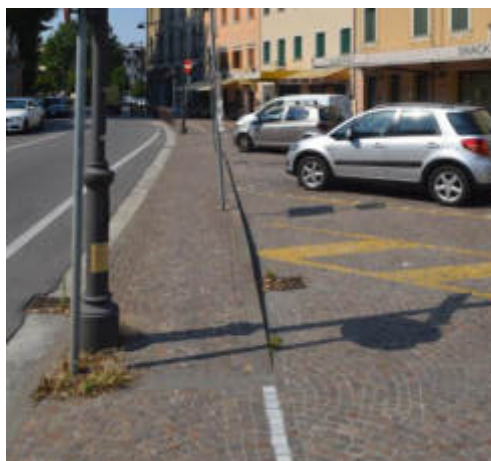
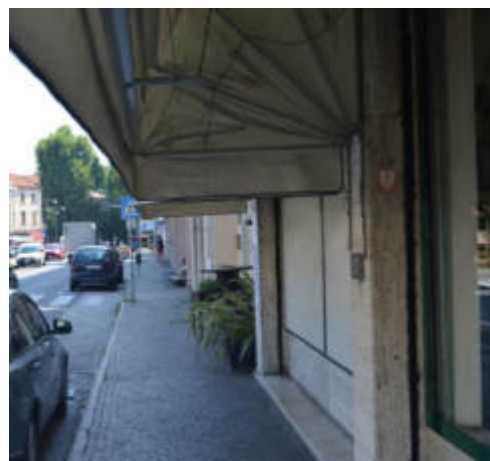
Percorso_ d₃

Identificazione percorso	Via Postumia
Tipologia	Percorso pedonale
Lunghezza del tratto	1,35 Km
Edifici di interesse presenti nel tratto	1 ; 20 ; 21 ; 29 ; 31 ; 32 ;
Attraversamenti presenti nel tratto	da 28D a 34D ; 136D
Numero fermate autobus presenti	B1

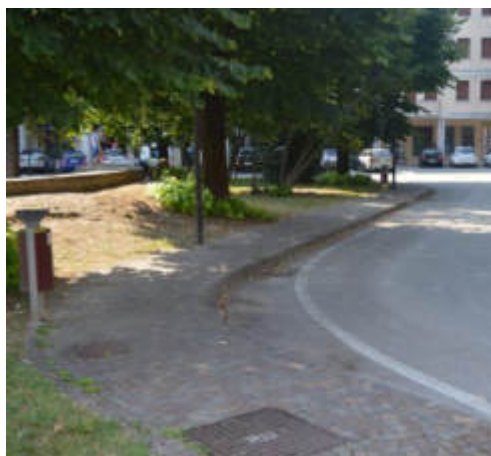
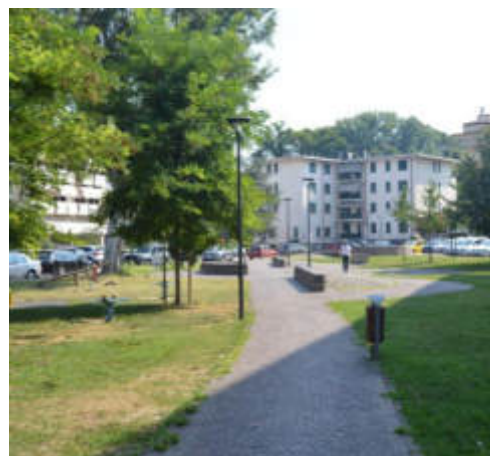
Percorso_ d₄

Identificazione percorso	Piazza Giuseppe Garibaldi
Tipologia	Percorso pedonale
Lunghezza del tratto	0,5 Km
Edifici di interesse presenti nel tratto	25
Attraversamenti presenti nel tratto	Non presenti
Numero fermate autobus presenti	Non presenti

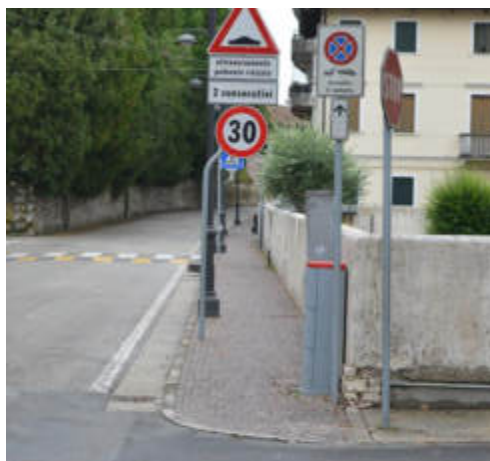
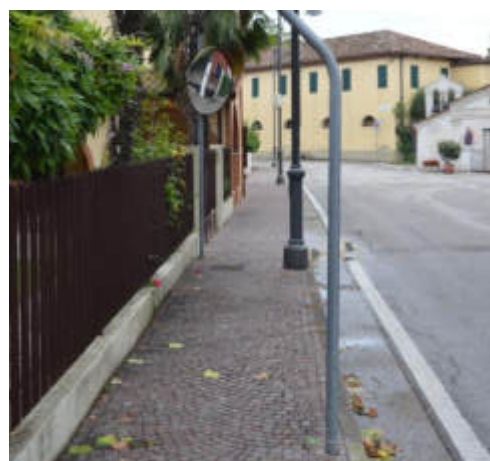
Percorso_ e1

Identificazione percorso	Via Sotto Treviso
Tipologia	Percorso pedonale
Lunghezza del tratto	0,35 Km
Edifici di interesse presenti nel tratto	Non presenti
Attraversamenti presenti nel tratto	35E ; 36E ; 46E
Numero fermate autobus presenti	Non presenti

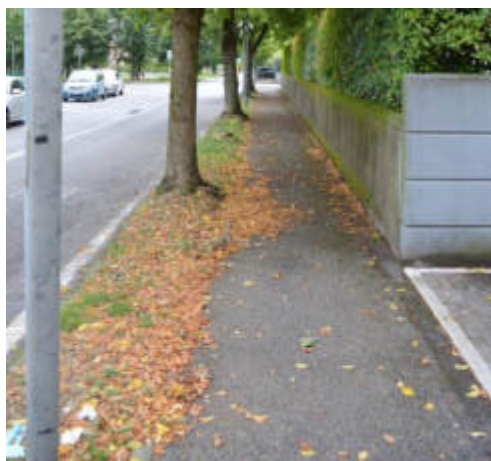
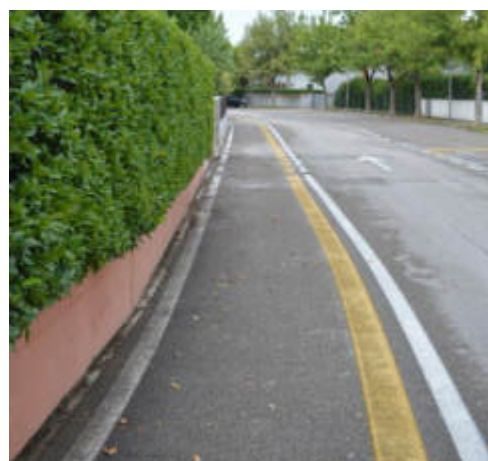
Percorso_ e2

Identificazione percorso	Via Tirreni / Via Gasparinetti / Via Dr. M. Spilimbergo
Tipologia	Percorso pedonale
Lunghezza del tratto	1,16 Km
Edifici di interesse presenti nel tratto	3 ; 15 ; 16
Attraversamenti presenti nel tratto	37E ; 38E ; 39E ; 40E ; 41E ; 43E ; 44E ; 45E
Numero fermate autobus presenti	Non presenti

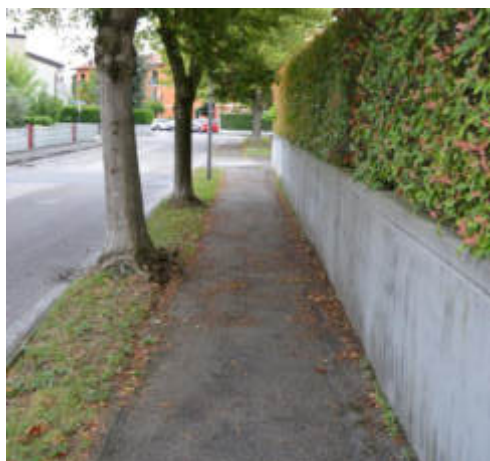
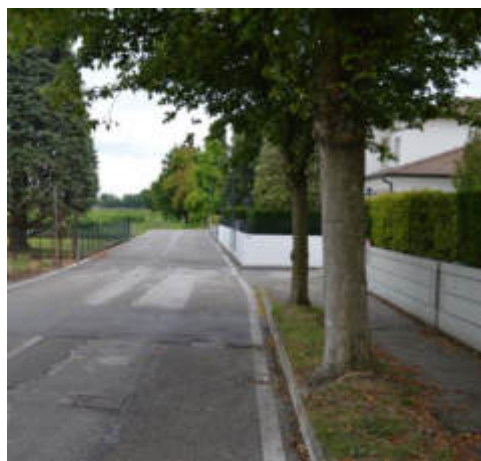
Percorso_ e3

Identificazione percorso	Via Dr. M. Spilimbergo
Tipologia	Percorso pedonale
Lunghezza del tratto	0,27 Km
Edifici di interesse presenti nel tratto	Non presenti
Attraversamenti presenti nel tratto	42E ; 47E ; 48E ; 127E
Numero fermate autobus presenti	Non presenti

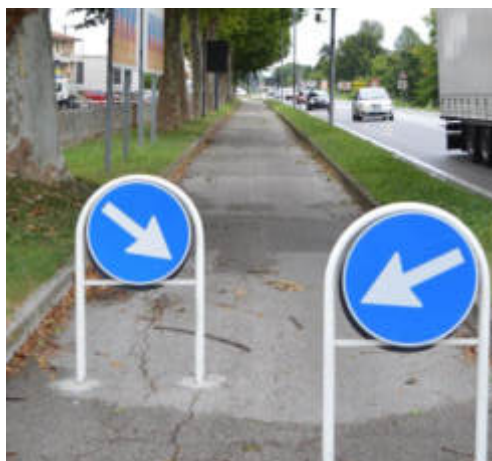
Percorso_ F₁

Identificazione percorso	Via Postumia / Via delle Industrie
Tipologia	Pista ciclo-pedonale promiscua
Lunghezza del tratto	1,03 Km
Edifici di interesse presenti nel tratto	Non presenti
Attraversamenti presenti nel tratto	49F ; 126F
Numero fermate autobus presenti	Non presenti

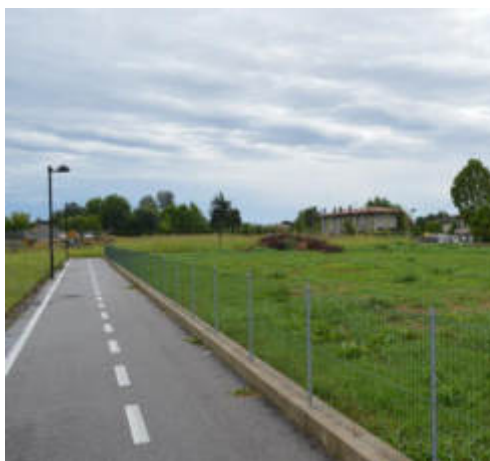
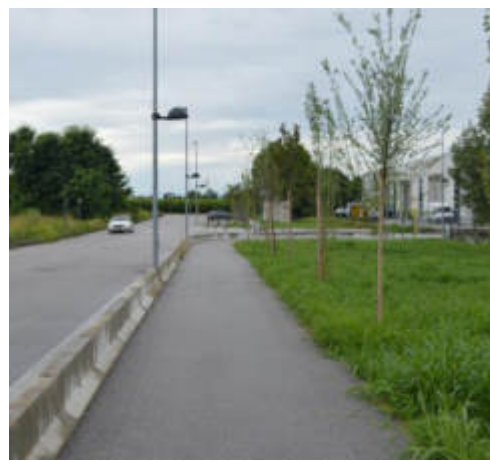
Percorso_ F₂

Identificazione percorso	Via Postumia / Via delle Industrie
Tipologia	Pista ciclo-pedonale promiscua
Lunghezza del tratto	0,8 Km
Edifici di interesse presenti nel tratto	27
Attraversamenti presenti nel tratto	50F ; 128F ; 130F
Numero fermate autobus presenti	Non presenti

SI	NO
Il percorso pedonale ha una larghezza minima di 90 cm lungo tutto il tragitto.	X	
Il percorso ciclo-pedonale e/o la pista ciclabile (sia in sede propria, sia su corsia riservata) hanno caratteristiche dimensionali che rispettano la normativa.	X	
La pavimentazione risulta in buono stato, priva di sconnessioni e non è sdruciolevole.	X

SI	NO
Il percorso risulta privo di ostacoli che riducono la larghezza del percorso (lampioni, elementi di arredo urbano, albero, cassonetti per la raccolta dei rifiuti...).	X	
Il percorso risulta privo di elementi che sporgono dalla quota della pavimentazione.	X	
Il percorso risulta privo di elementi di arredo posti ad altezza minore di 2,10 m dal suolo.	X

SI	NO
Sono presenti rampe di adeguata pendenza dove il percorso si raccorda con la sede stradale e/o dove il percorso incontra dei dislivelli.	X	
I dislivelli presenti lungo il percorso hanno una pendenza massima dell'8% e raggiungono al massimo i 15 cm.	X

SI	NO	QUALE
L'attraversamento pedonale e/o ciclabile è evidenziato sulla carreggiata mediante zebraure con strisce bianche ed è presegnalato dall'apposito segnale verticale posto ad una distanza conforme alla normativa		X	130F
I segnali orizzontali dell'attraversamento sono ben visibili a terra		X	50F ; 128F
Se l'attraversamento presenta eventuali piattaforme salvagente, queste sono accessibili anche a persone non deambulanti su sedie a ruote	-	-	-
Le zebraure hanno caratteristiche dimensionali che rispettano la normativa vigente	X		
Sono presenti rampe di adeguata pendenza dove il percorso si raccorda con la sede stradale	X

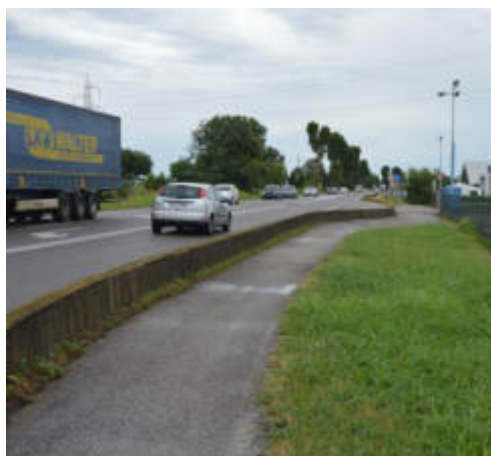
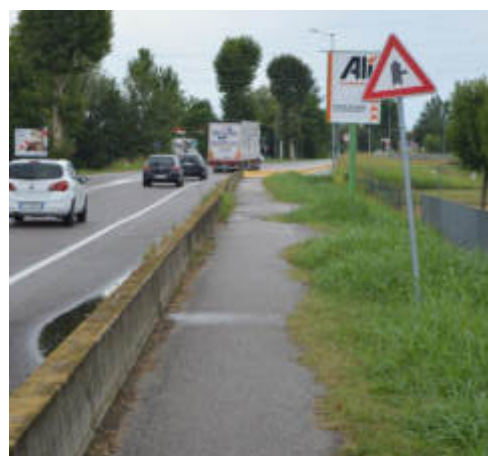
Percorso_ F₃

Identificazione percorso	Via Postumia / Via delle Industrie
Tipologia	Pista ciclo-pedonale promiscua
Lunghezza del tratto	0,55 Km
Edifici di interesse presenti nel tratto	Non presenti
Attraversamenti presenti nel tratto	Non presenti
Numero fermate autobus presenti	Non presenti

SI	NO
Il percorso pedonale ha una larghezza minima di 90 cm lungo tutto il tragitto.	X	
Il percorso ciclo-pedonale e/o la pista ciclabile (sia in sede propria, sia su corsia riservata) hanno caratteristiche dimensionali che rispettano la normativa.	X	
La pavimentazione risulta in buono stato, priva di sconnessioni e non è sdruciolevole.		X

SI	NO
Il percorso risulta privo di ostacoli che riducono la larghezza del percorso (lampioni, elementi di arredo urbano, albero, cassonetti per la raccolta dei rifiuti...).	X	
Il percorso risulta privo di elementi che sporgono dalla quota della pavimentazione.	X	
Il percorso risulta privo di elementi di arredo posti ad altezza minore di 2,10 m dal suolo.	X

SI	NO
Sono presenti rampe di adeguata pendenza dove il percorso si raccorda con la sede stradale e/o dove il percorso incontra dei dislivelli.	X	
I dislivelli presenti lungo il percorso hanno una pendenza massima dell'8% e raggiungono al massimo i 15 cm.	X

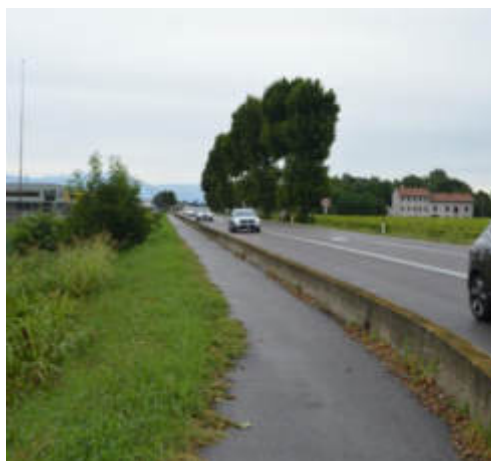
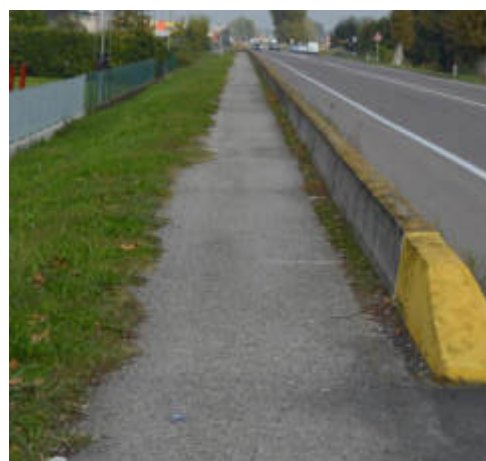
Percorso_ F₄

Identificazione percorso	Via Postumia / Via delle Industrie
Tipologia	Pista ciclo-pedonale promiscua
Lunghezza del tratto	0,9 Km
Edifici di interesse presenti nel tratto	34
Attraversamenti presenti nel tratto	57F
Numero fermate autobus presenti	B7

SI	NO
Il percorso pedonale ha una larghezza minima di 90 cm lungo tutto il tragitto.	X	
Il percorso ciclo-pedonale e/o la pista ciclabile (sia in sede propria, sia su corsia riservata) hanno caratteristiche dimensionali che rispettano la normativa.	X	
La pavimentazione risulta in buono stato, priva di sconnessioni e non è sdruciolevole.	X

SI	NO
Il percorso risulta privo di ostacoli che riducono la larghezza del percorso (lampioni, elementi di arredo urbano, albero, cassonetti per la raccolta dei rifiuti...).	X	
Il percorso risulta privo di elementi che sporgono dalla quota della pavimentazione.	X	
Il percorso risulta privo di elementi di arredo posti ad altezza minore di 2,10 m dal suolo.	X

SI	NO
Sono presenti rampe di adeguata pendenza dove il percorso si raccorda con la sede stradale e/o dove il percorso incontra dei dislivelli.	X	
I dislivelli presenti lungo il percorso hanno una pendenza massima dell'8% e raggiungono al massimo i 15 cm.	X

SI	NO	QUALE
L'attraversamento pedonale e/o ciclabile è evidenziato sulla carreggiata mediante zebraure con strisce bianche ed è presegnalato dall'apposito segnale verticale posto ad una distanza conforme alla normativa	X		
I segnali orizzontali dell'attraversamento sono ben visibili a terra	X		
Se l'attraversamento presenta eventuali piattaforme salvagente, queste sono accessibili anche a persone non deambulanti su sedie a ruote	-	-	-
Le zebraure hanno caratteristiche dimensionali che rispettano la normativa vigente	X		
Sono presenti rampe di adeguata pendenza dove il percorso si raccorda con la sede stradale	X

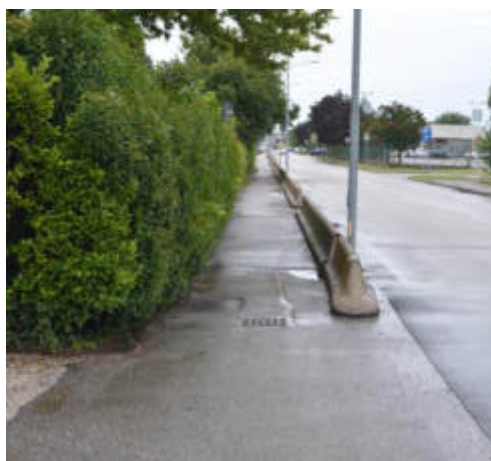
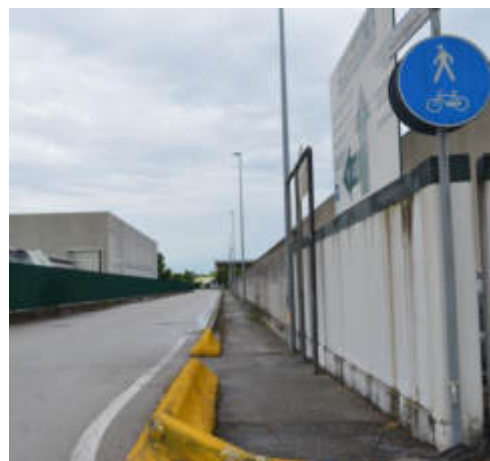
Percorso_ F₅

Identificazione percorso	Via Postumia / Via delle Industrie
Tipologia	Pista ciclo-pedonale promiscua
Lunghezza del tratto	1,3 Km pista ciclo-pedonale promiscua ; 0,3 Km percorso pedonale
Edifici di interesse presenti nel tratto	Non presenti
Attraversamenti presenti nel tratto	51F ; 52F ; 53F ; 54F ; 55F ; 129F
Numero fermate autobus presenti	Non presenti

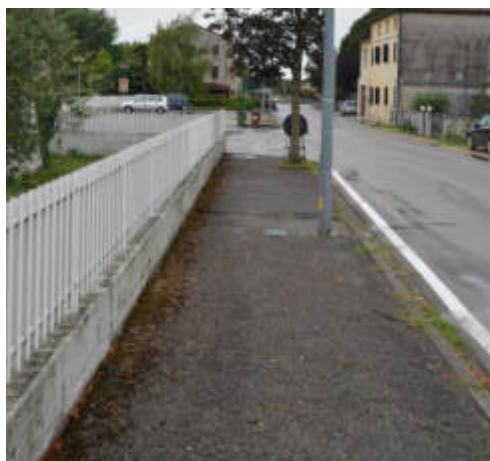
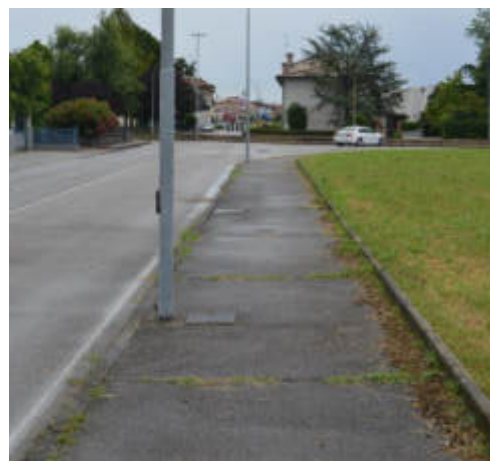
Percorso_ f₁

Identificazione percorso	Via Ferrovia / Via Dona Angelo dalla Torre
Tipologia	Percorso pedonale
Lunghezza del tratto	1,06 Km
Edifici di interesse presenti nel tratto	Non presenti
Attraversamenti presenti nel tratto	56F ; 131F
Numero fermate autobus presenti	Non presenti

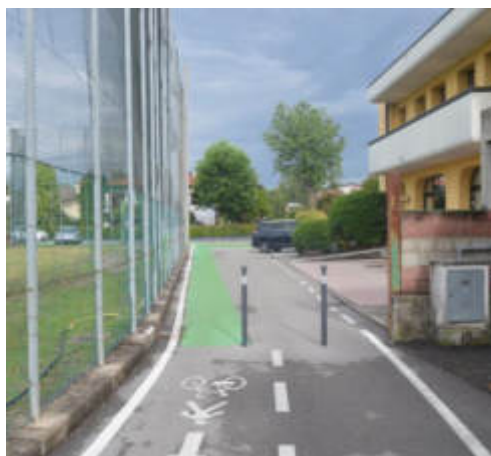
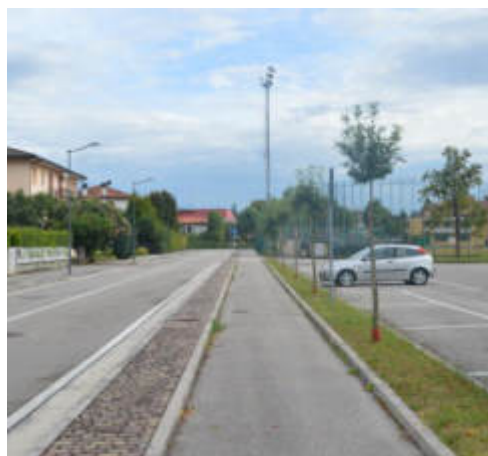
Percorso_ G

Identificazione percorso	Via Alcide De Gasperi
Tipologia	Pista ciclo-pedonale promiscua
Lunghezza del tratto	0,65 Km pista ciclo-pedonale promiscua ; 0,41 Km perc. pedonale
Edifici di interesse presenti nel tratto	10 ; 11.1 ; 11.2 ; 11.3 ; 24
Attraversamenti presenti nel tratto	58G ; 59G ; 60G ; 61G ; 62G ; 63G ; 64G ; 65G ; 66G
Numero fermate autobus presenti	Non presenti

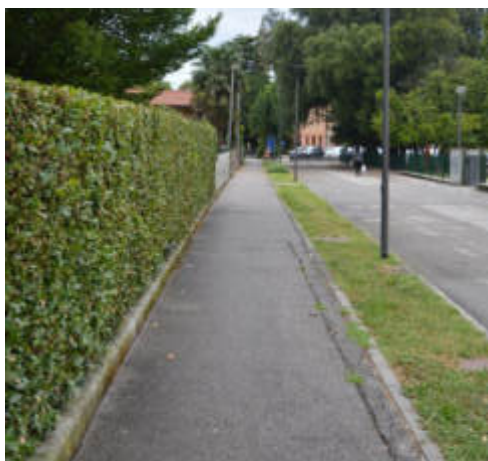
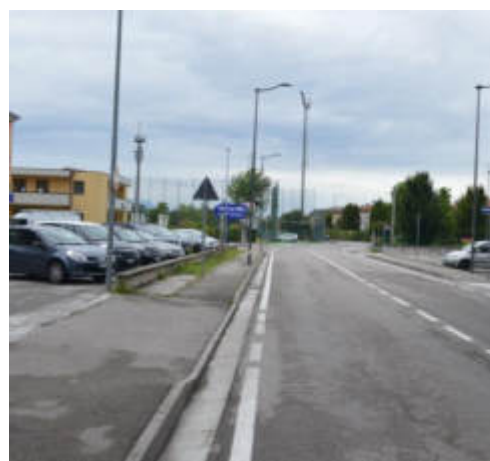
Percorso_ g₁

Identificazione percorso	Via Giuseppe Verdi
Tipologia	Percorso pedonale
Lunghezza del tratto	1,5 Km
Edifici di interesse presenti nel tratto	4 ; 14 ; 30
Attraversamenti presenti nel tratto	da 67G a 74G
Numero fermate autobus presenti	Non presenti

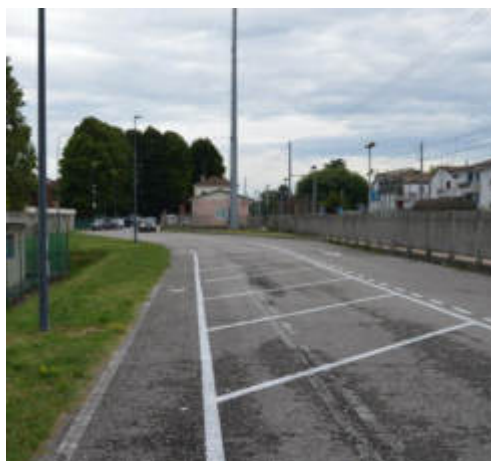
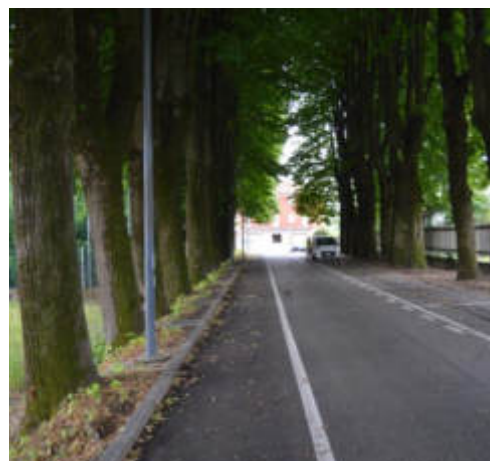
Percorso_ g₂

Identificazione percorso	Via Roma e laterali di Via Alcide de Gasperi
Tipologia	Percorso pedonale
Lunghezza del tratto	0,45 Km
Edifici di interesse presenti nel tratto	24 ; 10 ; 11.1
Attraversamenti presenti nel tratto	Non presenti
Numero fermate autobus presenti	Non presenti

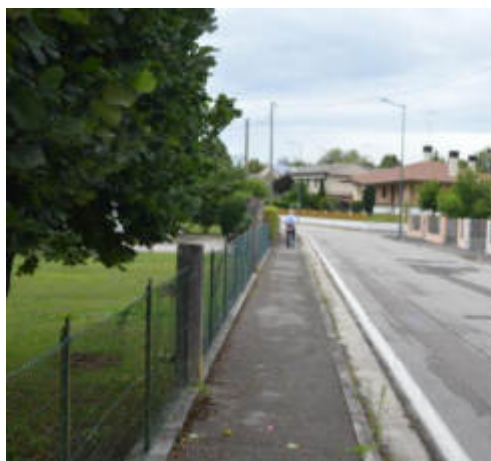
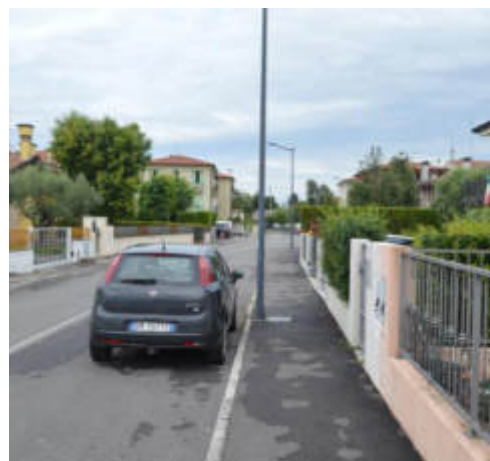
Percorso_ g₃

Identificazione percorso	Via Perinotto
Tipologia	Percorso pedonale
Lunghezza del tratto	0,65 Km
Edifici di interesse presenti nel tratto	22
Attraversamenti presenti nel tratto	75G
Numero fermate autobus presenti	Non presenti

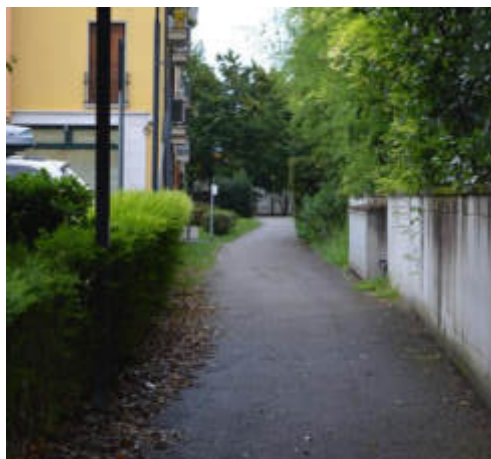
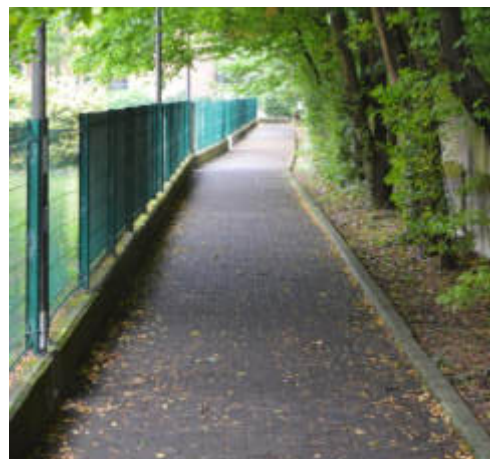
Percorso_ H

Identificazione percorso	Laterale di Via Tommaseo
Tipologia	Pista ciclo-pedonale promiscua
Lunghezza del tratto	0,48 Km
Edifici di interesse presenti nel tratto	17 ; 20 ; 23 ; 31
Attraversamenti presenti nel tratto	Non presenti
Numero fermate autobus presenti	Non presenti

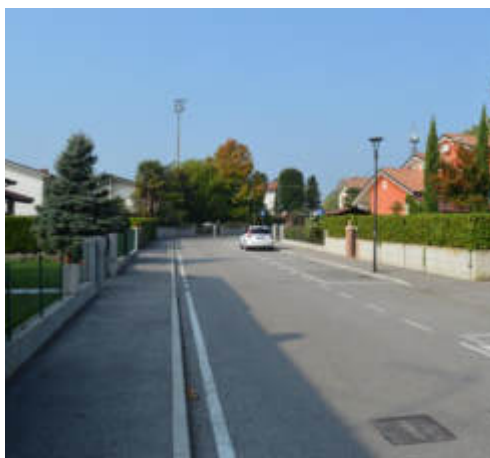
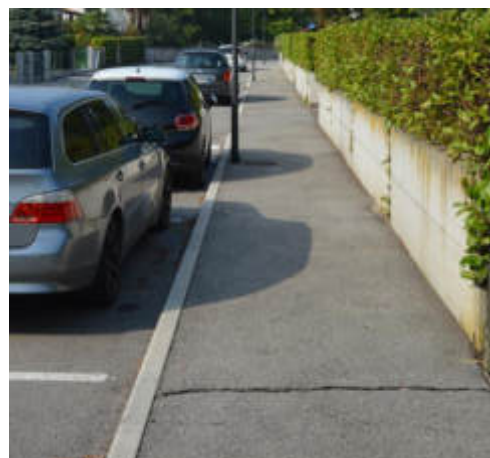
Percorso_ h₁

Identificazione percorso	Via Tommaseo / Via Gilles Villeneuve
Tipologia	Percorso pedonale
Lunghezza del tratto	0,86 Km
Edifici di interesse presenti nel tratto	2 ; 4 ; 5.1 ; 5.2
Attraversamenti presenti nel tratto	da 76H a 82H
Numero fermate autobus presenti	Non presenti

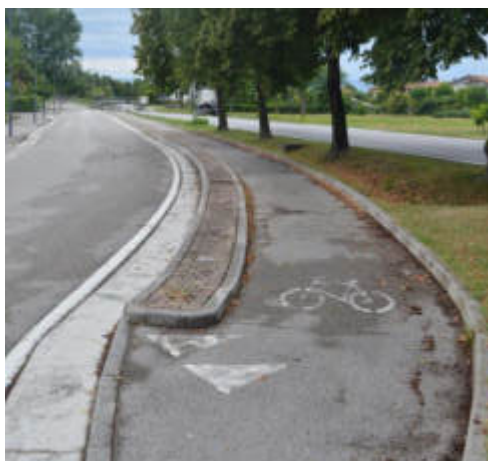
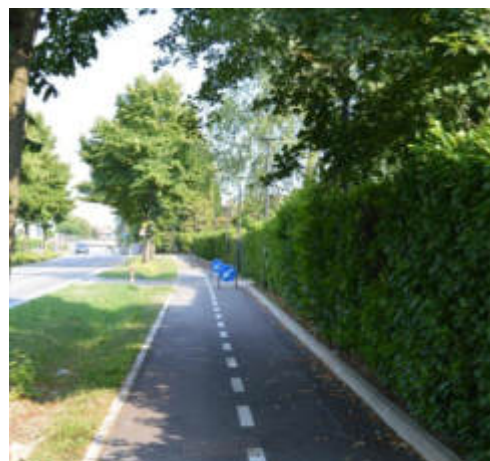
Percorso_ I

Identificazione percorso	Via Europa / Via Vittime di Marcinelle
Tipologia	Pista ciclo-pedonale promiscua
Lunghezza del tratto	0,84 Km
Edifici di interesse presenti nel tratto	Non presenti
Attraversamenti presenti nel tratto	83I ; 84I ; 85I ; 86I ; 132I
Numero fermate autobus presenti	Non presenti

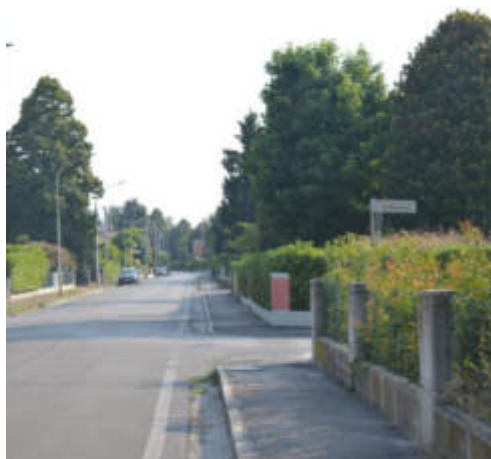
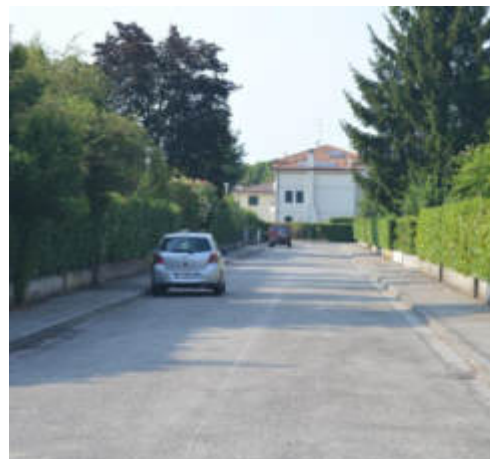
Percorso_ i₁

Identificazione percorso	Via Ronche
Tipologia	Percorso pedonale
Lunghezza del tratto	0,765 Km
Edifici di interesse presenti nel tratto	Non presenti
Attraversamenti presenti nel tratto	871 ; 881
Numero fermate autobus presenti	Non presenti

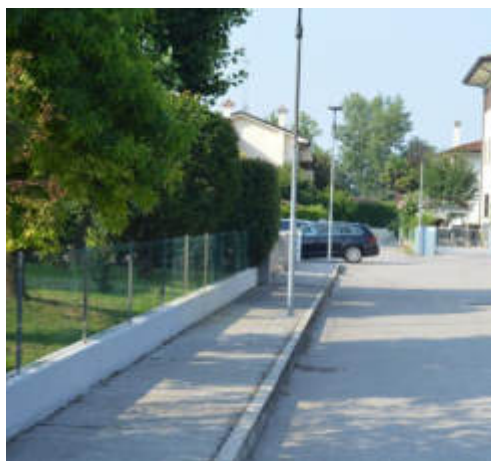
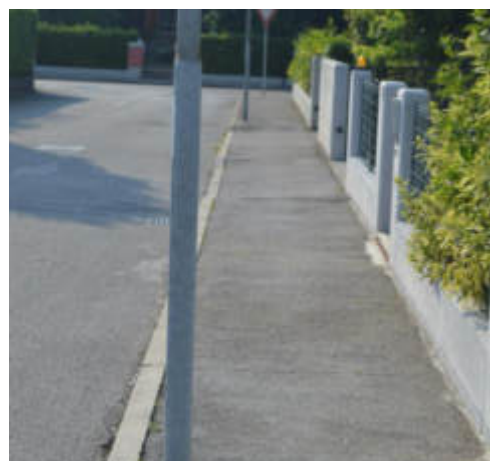
Percorso_ i2

Identificazione percorso	Via Donatori Avis Aido
Tipologia	Percorso pedonale
Lunghezza del tratto	0,15 Km
Edifici di interesse presenti nel tratto	Non presenti
Attraversamenti presenti nel tratto	Non presenti
Numero fermate autobus presenti	Non presenti

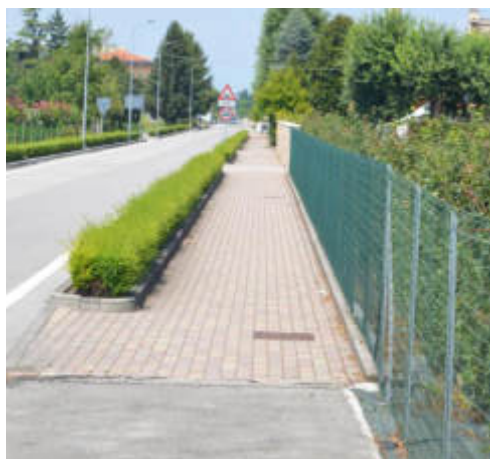
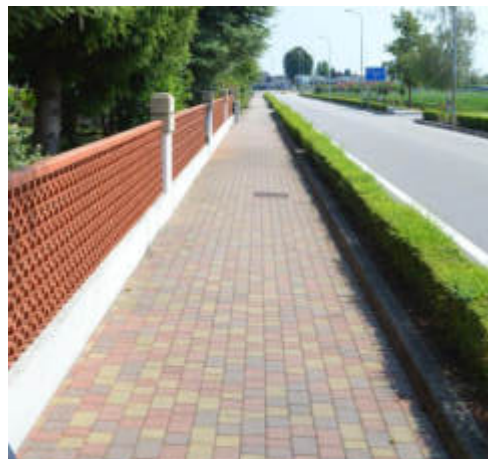
Percorso_ L

Identificazione percorso	Via Chiesa
Tipologia	Pista ciclo-pedonale promiscua
Lunghezza del tratto	0,41 Km
Edifici di interesse presenti nel tratto	Non presenti
Attraversamenti presenti nel tratto	89L ; 90L ; 97L
Numero fermate autobus presenti	Non presenti

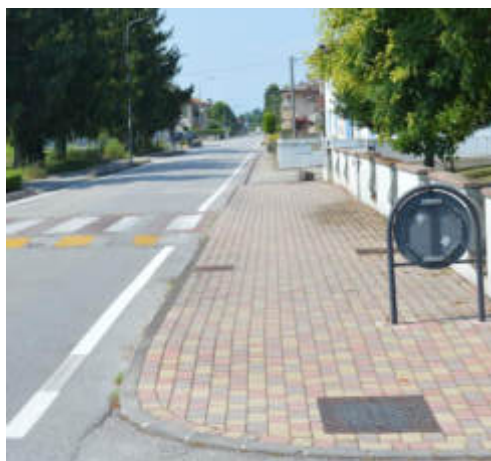
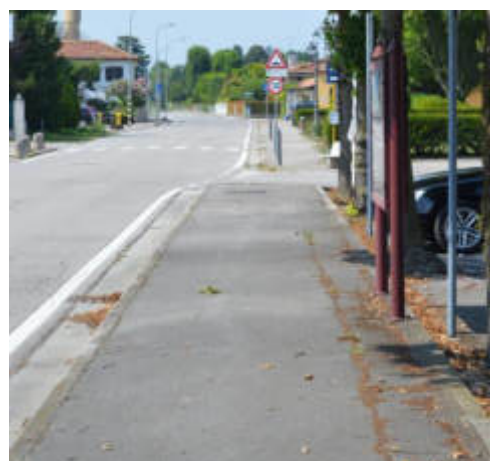
Percorso_ I₁

Identificazione percorso	Via Chiesa
Tipologia	Percorso pedonale
Lunghezza del tratto	1,5 Km
Edifici di interesse presenti nel tratto	6 ; 18 ; 26 ; 33 ; 37
Attraversamenti presenti nel tratto	da 91L a 96L
Numero fermate autobus presenti	Non presenti

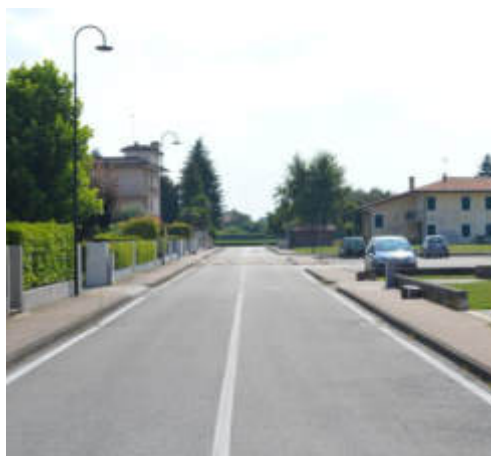
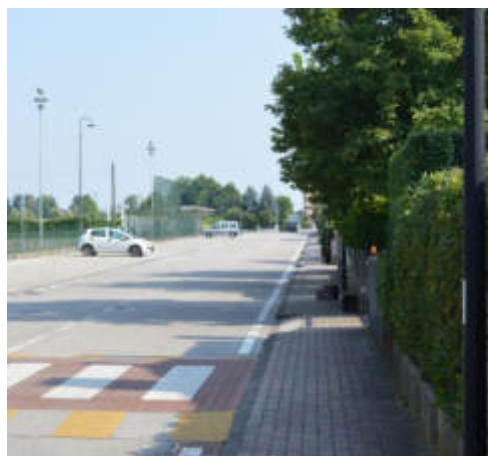
Percorso_ l₂

Identificazione percorso	Via de Faveri
Tipologia	Percorso pedonale
Lunghezza del tratto	0,46 Km
Edifici di interesse presenti nel tratto	12 ; 7.1 ; 7.2
Attraversamenti presenti nel tratto	97L ; 98L ; 99L
Numero fermate autobus presenti	Non presenti

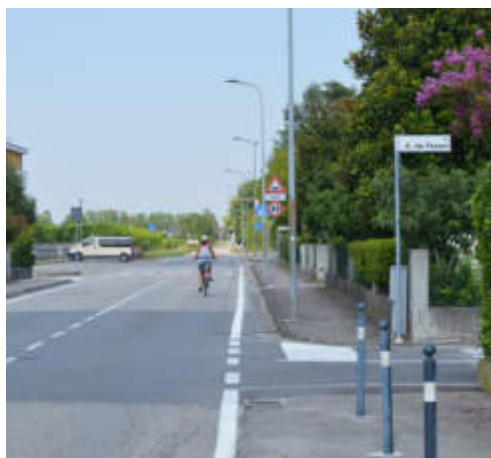
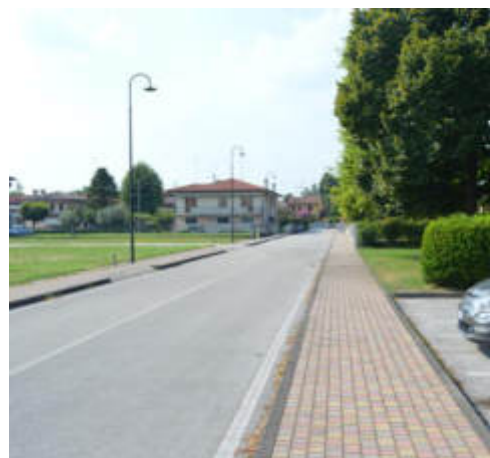
Percorso_ I₃

Identificazione percorso	Via de Faveri / Via Croce
Tipologia	Percorso pedonale
Lunghezza del tratto	0,56 Km
Edifici di interesse presenti nel tratto	7.1 ; 7.2
Attraversamenti presenti nel tratto	100L ; 101L
Numero fermate autobus presenti	Non presenti

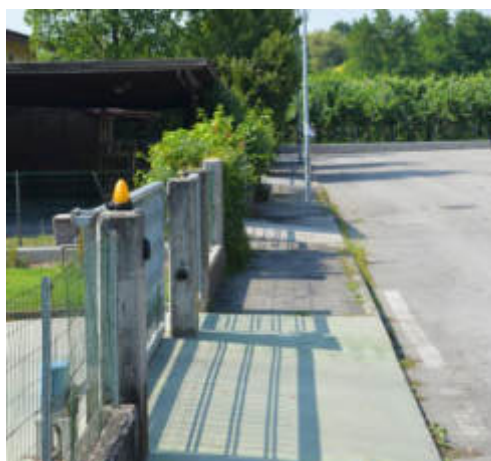
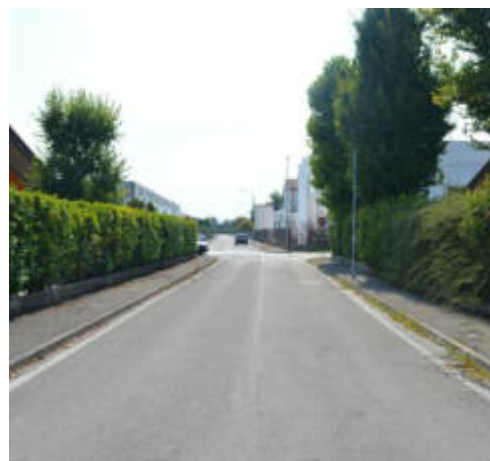
Percorso_ m₁

Identificazione percorso	Via Europa / Via Vittime di Marcinelle
Tipologia	Percorso pedonale
Lunghezza del tratto	0,42 Km
Edifici di interesse presenti nel tratto	Non presenti
Attraversamenti presenti nel tratto	Non presenti
Numero fermate autobus presenti	Non presenti
