PEBA

Piano
Eliminazione
Barriere
Architettoniche

QUADRO
URBANO

Comune di Ponte di Piave

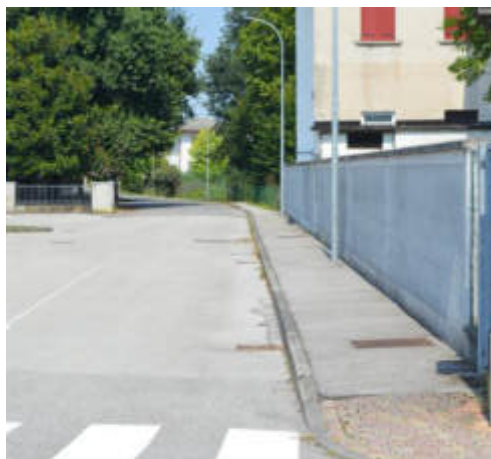
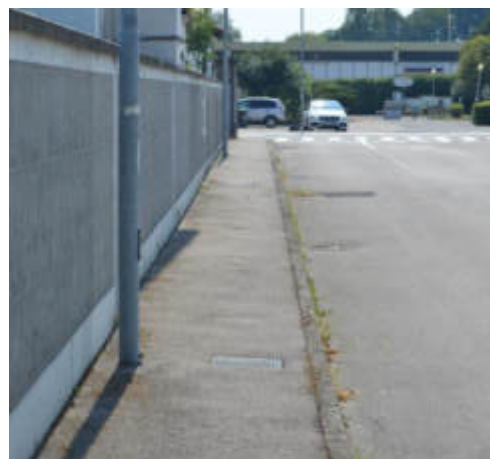
Percorso_ m₂

Identificazione percorso	Via Ronche
Tipologia	Percorso pedonale
Lunghezza del tratto	0,12 Km
Edifici di interesse presenti nel tratto	6
Attraversamenti presenti nel tratto	Non presenti
Numero fermate autobus presenti	Non presenti

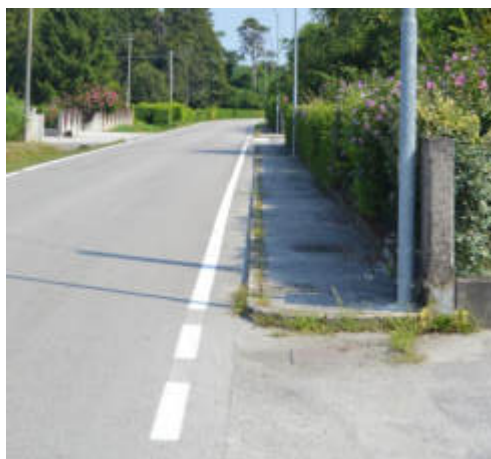
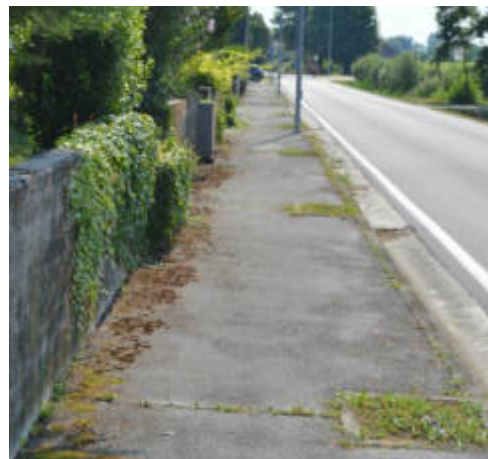
Percorso_ m₃

Identificazione percorso	Via Donatori Avis Aido
Tipologia	Percorso pedonale
Lunghezza del tratto	0,22 Km
Edifici di interesse presenti nel tratto	Non presenti
Attraversamenti presenti nel tratto	133M
Numero fermate autobus presenti	Non presenti

SI	NO
Il percorso pedonale ha una larghezza minima di 90 cm lungo tutto il tragitto.	X	
Il percorso ciclo-pedonale e/o la pista ciclabile (sia in sede propria, sia su corsia riservata) hanno caratteristiche dimensionali che rispettano la normativa.	X	
La pavimentazione risulta in buono stato, priva di sconnessioni e non è sdruciolevole.		X

SI	NO
Il percorso risulta privo di ostacoli che riducono la larghezza del percorso (lampioni, elementi di arredo urbano, albero, cassonetti per la raccolta dei rifiuti...).	X	
Il percorso risulta privo di elementi che sporgono dalla quota della pavimentazione.	X	
Il percorso risulta privo di elementi di arredo posti ad altezza minore di 2,10 m dal suolo.	X

SI	NO
Sono presenti rampe di adeguata pendenza dove il percorso si raccorda con la sede stradale e/o dove il percorso incontra dei dislivelli.		X
I dislivelli presenti lungo il percorso hanno una pendenza massima dell'8% e raggiungono al massimo i 15 cm.	X

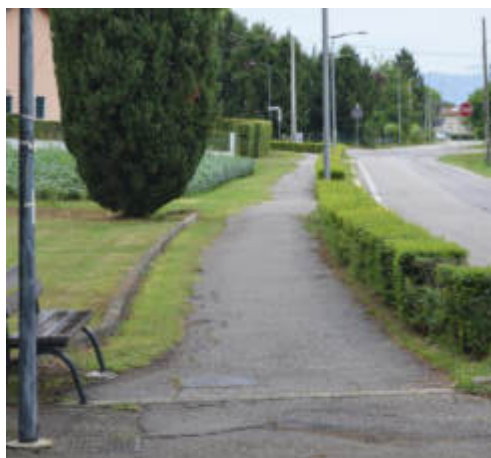
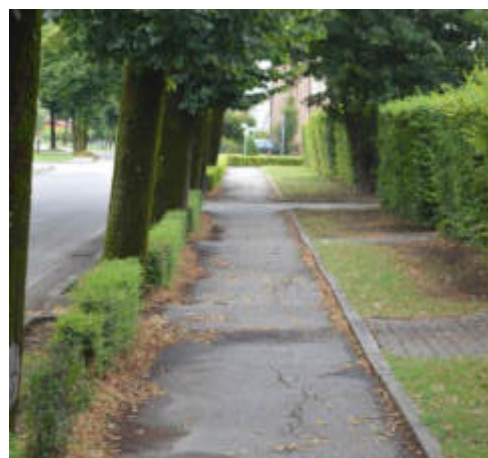
Percorso_ N

Identificazione percorso	Via della Vittoria / Via Chiodo
Tipologia	Pista ciclo-pedonale promiscua
Lunghezza del tratto	0,3 Km pista ciclo-pedonale ; 0,15 Km percorso pedonale
Edifici di interesse presenti nel tratto	40
Attraversamenti presenti nel tratto	Non presenti
Numero fermate autobus presenti	Non presenti

SI	NO
Il percorso pedonale ha una larghezza minima di 90 cm lungo tutto il tragitto.	X	
Il percorso ciclo-pedonale e/o la pista ciclabile (sia in sede propria, sia su corsia riservata) hanno caratteristiche dimensionali che rispettano la normativa.	X	
La pavimentazione risulta in buono stato, priva di sconnessioni e non è sdruciolevole.		X

SI	NO
Il percorso risulta privo di ostacoli che riducono la larghezza del percorso (lampioni, elementi di arredo urbano, albero, cassonetti per la raccolta dei rifiuti...).	X	
Il percorso risulta privo di elementi che sporgono dalla quota della pavimentazione.	X	
Il percorso risulta privo di elementi di arredo posti ad altezza minore di 2,10 m dal suolo.	X

SI	NO
Sono presenti rampe di adeguata pendenza dove il percorso si raccorda con la sede stradale e/o dove il percorso incontra dei dislivelli.	X	
I dislivelli presenti lungo il percorso hanno una pendenza massima dell'8% e raggiungono al massimo i 15 cm.	X

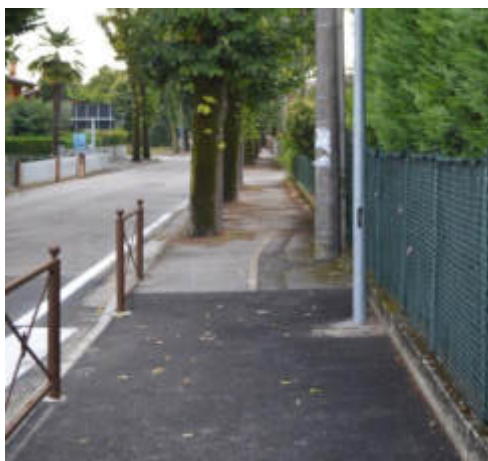
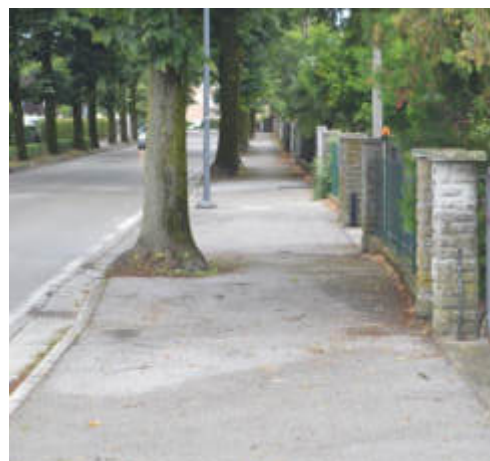
Percorso_ n1

Identificazione percorso	Via della Vittoria
Tipologia	Percorso pedonale
Lunghezza del tratto	1,64 Km
Edifici di interesse presenti nel tratto	8 ; 9 ; 19 ; 39
Attraversamenti presenti nel tratto	da 102N a 114N
Numero fermate autobus presenti	Non presenti

SI	NO
Il percorso pedonale ha una larghezza minima di 90 cm lungo tutto il tragitto.	X	
Il percorso ciclo-pedonale e/o la pista ciclabile (sia in sede propria, sia su corsia riservata) hanno caratteristiche dimensionali che rispettano la normativa.	X	
La pavimentazione risulta in buono stato, priva di sconnessioni e non è sdruciolevole.		X

SI	NO
Il percorso risulta privo di ostacoli che riducono la larghezza del percorso (lampioni, elementi di arredo urbano, albero, cassonetti per la raccolta dei rifiuti...).	X	
Il percorso risulta privo di elementi che sporgono dalla quota della pavimentazione.	X	
Il percorso risulta privo di elementi di arredo posti ad altezza minore di 2,10 m dal suolo.	X

SI	NO
Sono presenti rampe di adeguata pendenza dove il percorso si raccorda con la sede stradale e/o dove il percorso incontra dei dislivelli.		X
I dislivelli presenti lungo il percorso hanno una pendenza massima dell'8% e raggiungono al massimo i 15 cm.	X

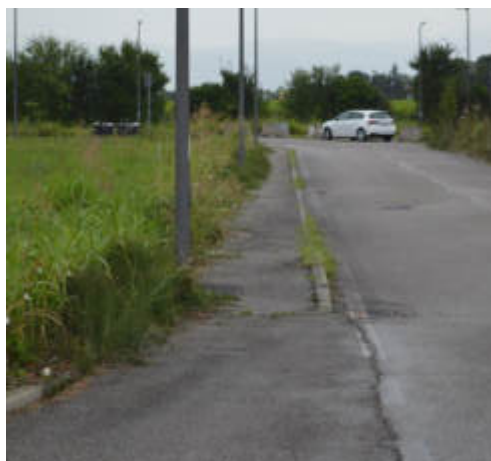
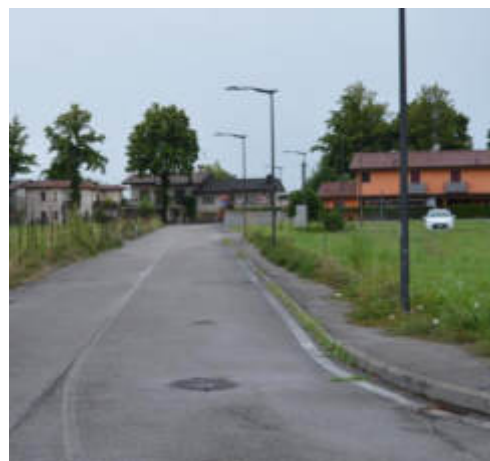
Percorso_ n2

Identificazione percorso	Laterale di via della Vittoria
Tipologia	Percorso pedonale
Lunghezza del tratto	0,13 Km
Edifici di interesse presenti nel tratto	Non presenti
Attraversamenti presenti nel tratto	134N
Numero fermate autobus presenti	Non presenti

SI	NO
Il percorso pedonale ha una larghezza minima di 90 cm lungo tutto il tragitto.	X	
Il percorso ciclo-pedonale e/o la pista ciclabile (sia in sede propria, sia su corsia riservata) hanno caratteristiche dimensionali che rispettano la normativa.	X	
La pavimentazione risulta in buono stato, priva di sconnessioni e non è sdruciolevole.	X

SI	NO
Il percorso risulta privo di ostacoli che riducono la larghezza del percorso (lampioni, elementi di arredo urbano, albero, cassonetti per la raccolta dei rifiuti...).	X	
Il percorso risulta privo di elementi che sporgono dalla quota della pavimentazione.		X
Il percorso risulta privo di elementi di arredo posti ad altezza minore di 2,10 m dal suolo.	X

SI	NO
Sono presenti rampe di adeguata pendenza dove il percorso si raccorda con la sede stradale e/o dove il percorso incontra dei dislivelli.	X	
I dislivelli presenti lungo il percorso hanno una pendenza massima dell'8% e raggiungono al massimo i 15 cm.	X

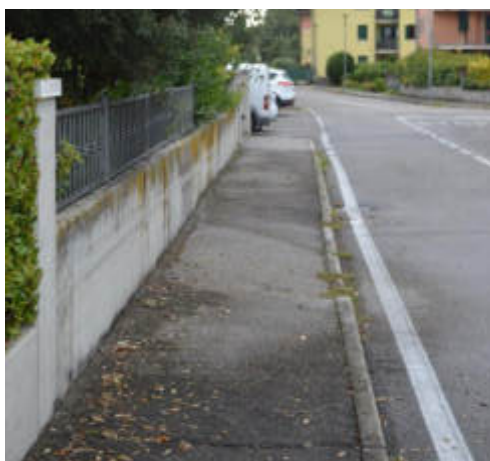
Percorso_ n₃

Identificazione percorso	Vicolo della Vittoria / Via dei Bersaglieri / Via San Bonifacio
Tipologia	Percorso pedonale
Lunghezza del tratto	0,55 Km
Edifici di interesse presenti nel tratto	28
Attraversamenti presenti nel tratto	135N
Numero fermate autobus presenti	Non presenti

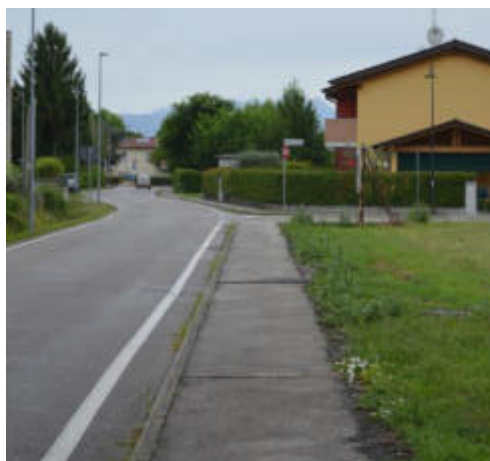
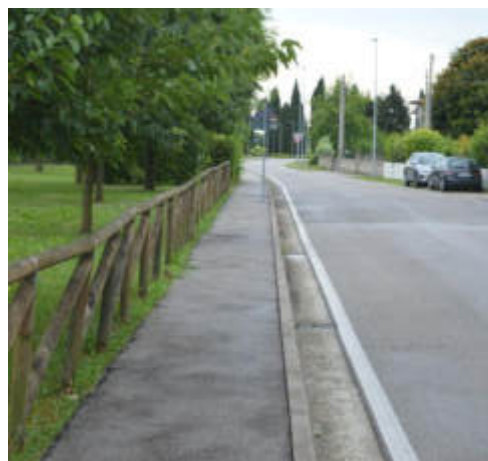
Percorso_ n4

Identificazione percorso	Via Rustignè / Vicolo Bissola
Tipologia	Percorso pedonale
Lunghezza del tratto	0,55 Km
Edifici di interesse presenti nel tratto	Non presenti
Attraversamenti presenti nel tratto	115N ; 116N ; 117N
Numero fermate autobus presenti	Non presenti

Per gli stessi, si calcola che gli interventi atti all'eliminazione delle barriere architettoniche per il percorso pedonale in *Via Rustignè / Vicolo Bissola* abbiano una **BASSA priorità**.

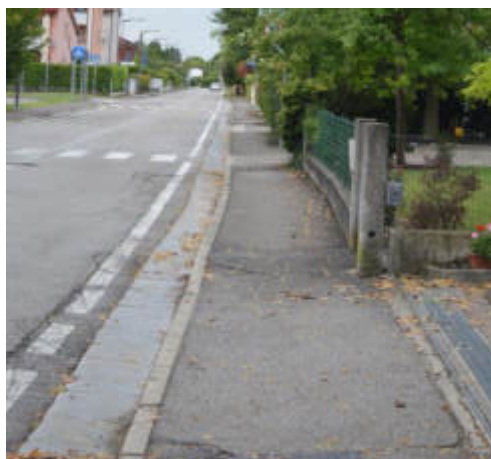
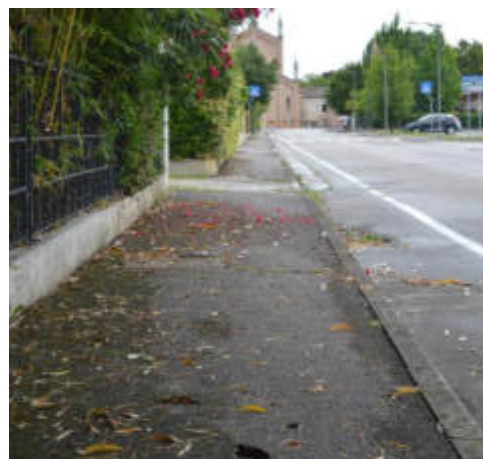
Percorso_01

Identificazione percorso	Via di Mezzo / Via Fanti del Piave
Tipologia	Percorso pedonale
Lunghezza del tratto	0,89 Km
Edifici di interesse presenti nel tratto	13
Attraversamenti presenti nel tratto	da 1180 a 1230
Numero fermate autobus presenti	Non presenti

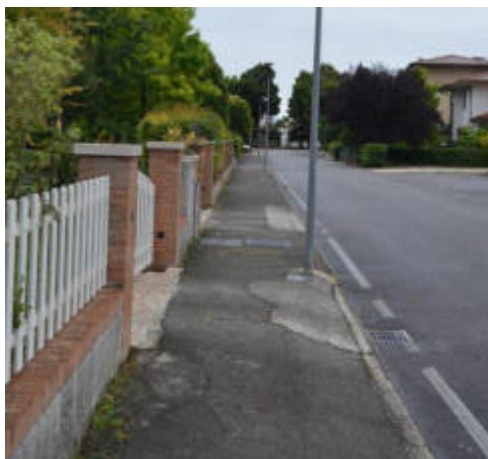
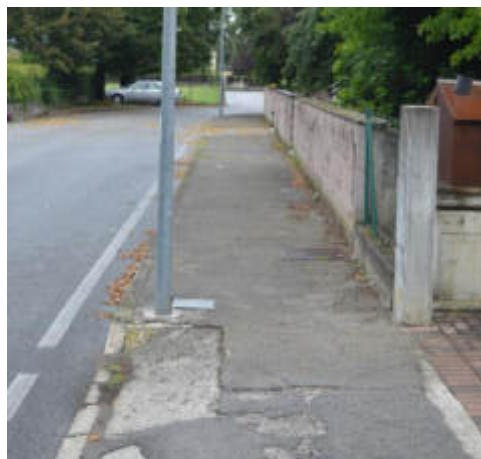
Percorso_ O₂

Identificazione percorso	Via Castelginest
Tipologia	Percorso pedonale
Lunghezza del tratto	0,47 Km
Edifici di interesse presenti nel tratto	Non presenti
Attraversamenti presenti nel tratto	Non presenti
Numero fermate autobus presenti	Non presenti

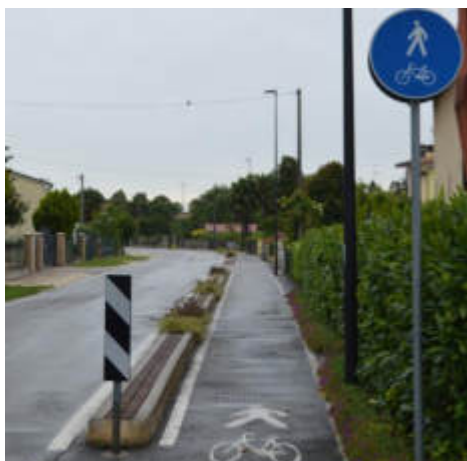
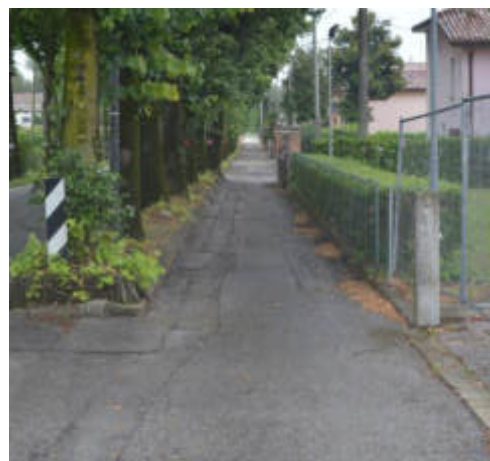
Percorso_ P

Identificazione percorso	Via Quattro Novembre / Via Todaro
Tipologia	Pista ciclo-pedonale promiscua
Lunghezza del tratto	1,31 Km
Edifici di interesse presenti nel tratto	41 ; 42
Attraversamenti presenti nel tratto	124P
Numero fermate autobus presenti	Non presenti

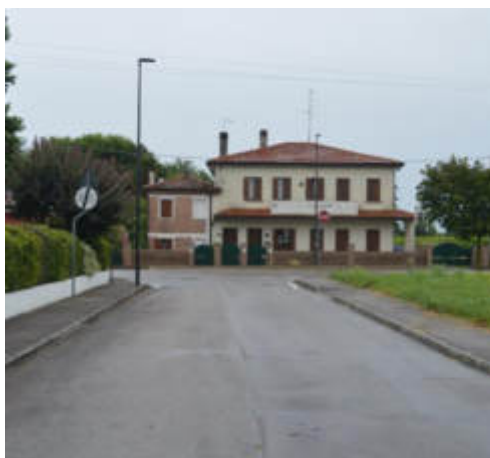
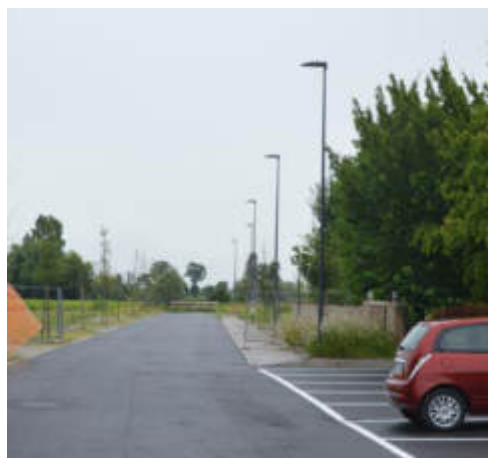
Percorso_ p1

Identificazione percorso	Via I. Coden
Tipologia	Percorso pedonale
Lunghezza del tratto	0,11 Km
Edifici di interesse presenti nel tratto	Non presenti
Attraversamenti presenti nel tratto	Non presenti
Numero fermate autobus presenti	Non presenti

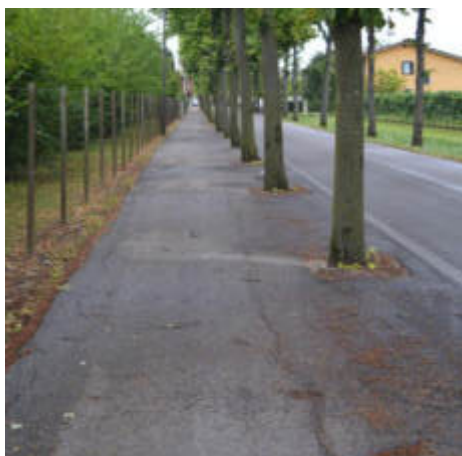
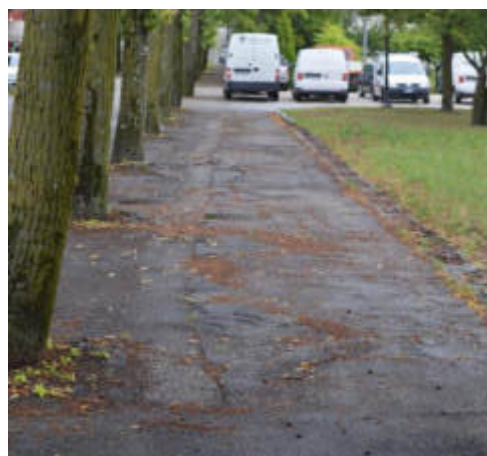
Percorso_ q₁

Identificazione percorso	Via Quattro Novembre
Tipologia	Percorso pedonale
Lunghezza del tratto	0,95 Km
Edifici di interesse presenti nel tratto	43 ; 44
Attraversamenti presenti nel tratto	125Q
Numero fermate autobus presenti	Non presenti

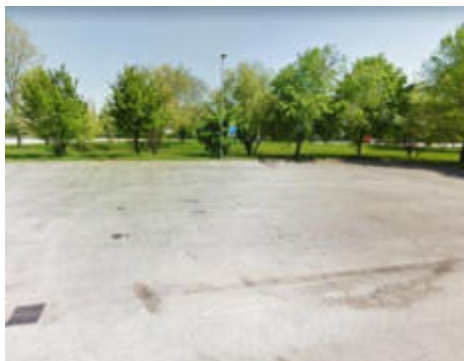
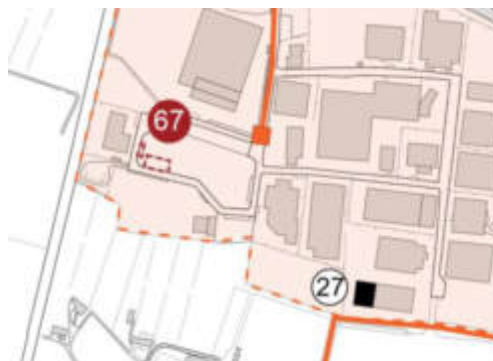
U_P 67

Identificazione parcheggio	P ₆₇
Frazione	Levada
Edificio di interesse a cui viene associato	<i>Non presenti</i>
Area verde di interesse a cui viene associato	<i>Non presenti</i>

Presenza di parcheggi con posti auto riservati alle persone con ridotte o impedito capacità motorie.		X
I parcheggi riservati sono di numero non inferiore ad uno ogni 50 o frazione di 50.		X
Il parcheggio riservato ha caratteristiche dimensionali che rispettano la normativa. Parcheggio in linea 6,20x2,00 m. Parcheggio a pettine 3,20x5,00 m.		X
La segnaletica orizzontale e verticale esistente rispetta la norma.		X
Il parcheggio riservato è raccordato o complanare ad un percorso pedonale in piano privo di barriere architettoniche che collega il parcheggio sino ingresso dell'edificio.		X

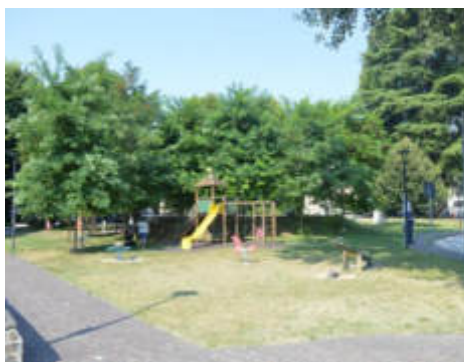
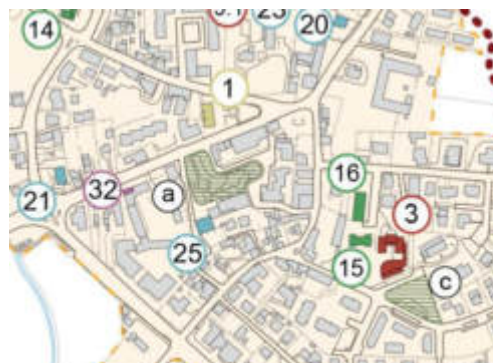
U_a

Identificazione area VA	a – Parco di Piazza Garibaldi
Comune	Ponte di Piave
Percorso di accesso	d₄
Parcheggio a cui viene associato	P₄₈

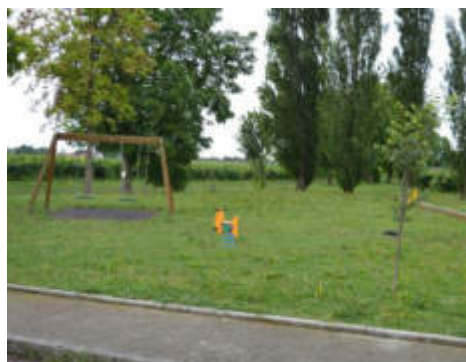
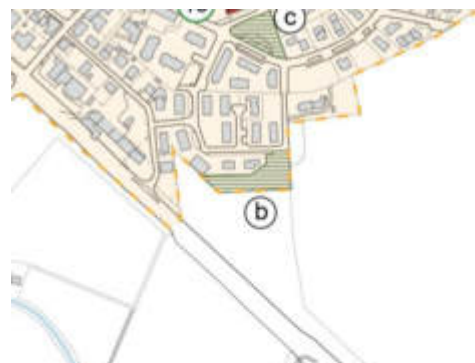
U_b

Identificazione area VA	b – Parco di Via Spilinbergo
Comune	Ponte di Piave
Percorso di accesso	e₃
Parcheggio a cui viene associato	P₄₅

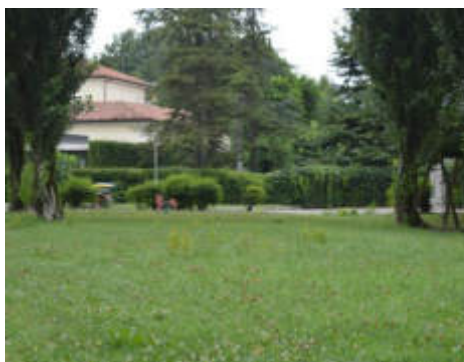
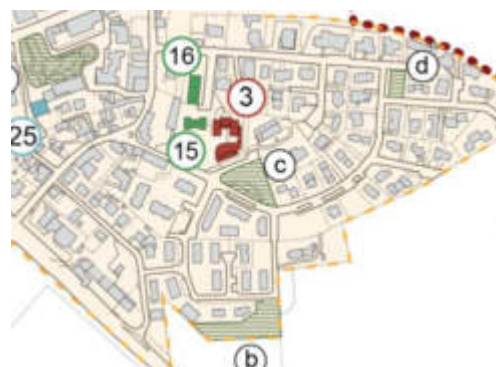
U_c

Identificazione area VA	c – Parco di Via Tirreni
Comune	Ponte di Piave
Percorso di accesso	e2
Parcheggio a cui viene associato	P46

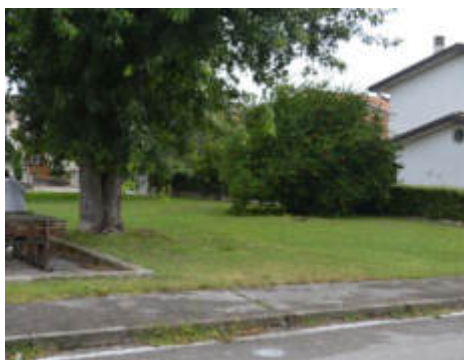
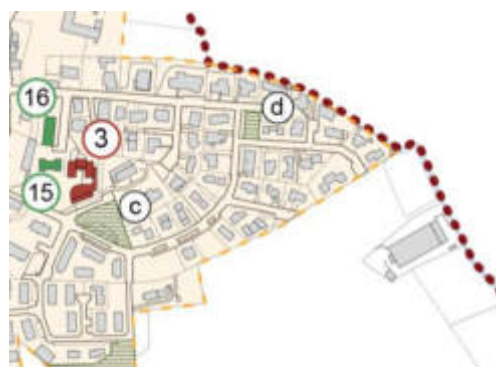
U_d

Identificazione area VA	d – Parco di Via Gasparinetti
Comune	Ponte di Piave
Percorso di accesso	e₂
Parcheggio a cui viene associato	P₄₇

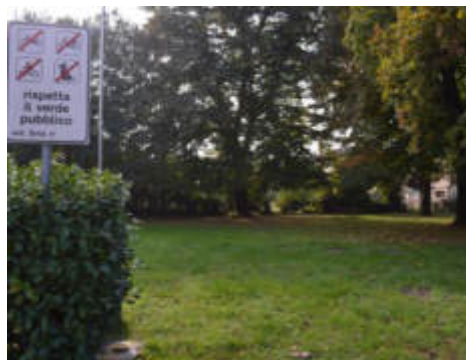
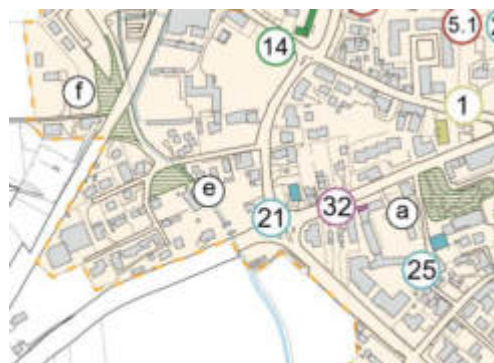
U_e

Identificazione area VA	e – Parco di Via Risorgimento
Comune	Ponte di Piave
Percorso di accesso	<i>Non presenti</i>
Parcheggio a cui viene associato	<i>Non presenti</i>

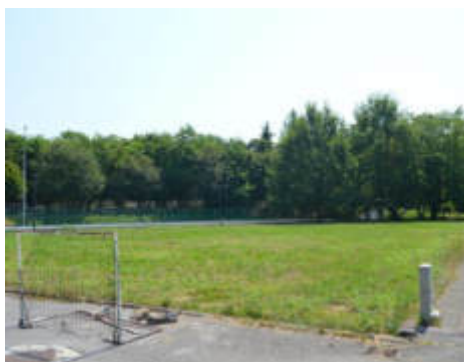
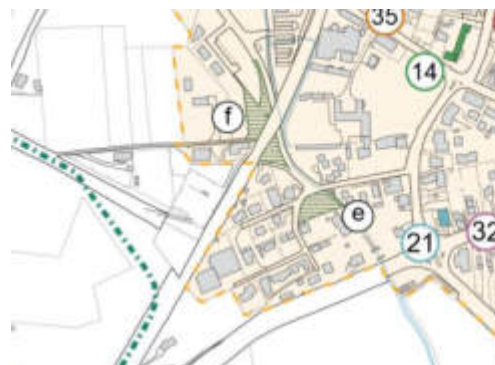
U_f

Identificazione area VA	f – Parco di Via Don L. Moretto
Comune	Ponte di Piave
Percorso di accesso	c2
Parcheggio a cui viene associato	<i>Non presenti</i>

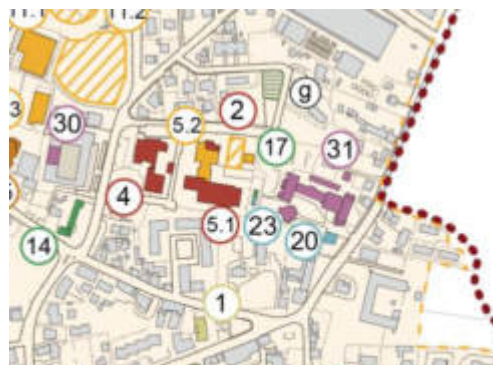
U_g

Identificazione area VA	g – Parco di Via Villeneuve
Comune	Ponte di Piave
Percorso di accesso	h₁
Parcheggio a cui viene associato	P₁₇

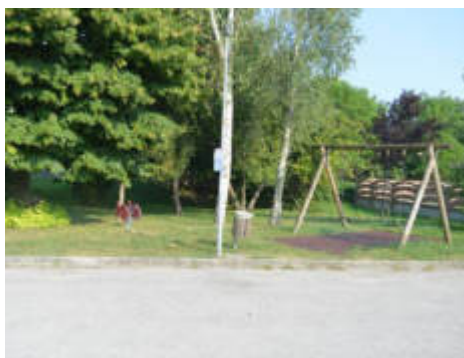
U_h

Identificazione area VA	h – Parco di Via Donatori Avis-Aido
Comune	Ponte di Piave
Percorso di accesso	i₂
Parcheggio a cui viene associato	P₅₄

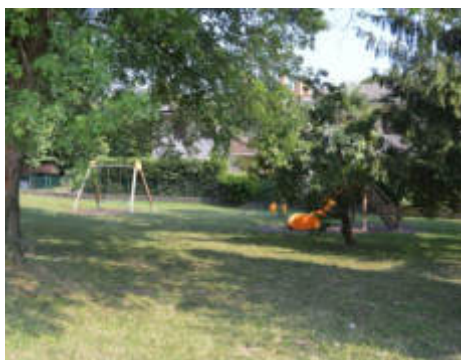
U_i

Identificazione area VA	i – Parco di Via Masarin
Comune	Ponte di Piave
Percorso di accesso	a₁
Parcheggio a cui viene associato	P₅₃

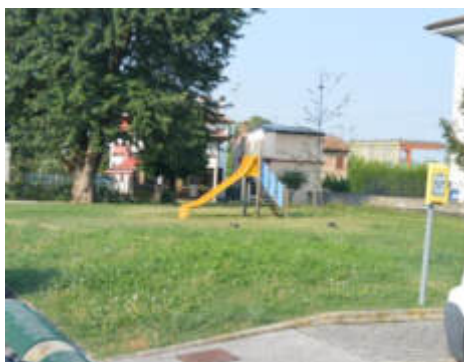
U_I

Identificazione area VA	I – Parco di Via Ronche
Comune	Ponte di Piave
Percorso di accesso	i ₁
Parcheggio a cui viene associato	P ₆₄

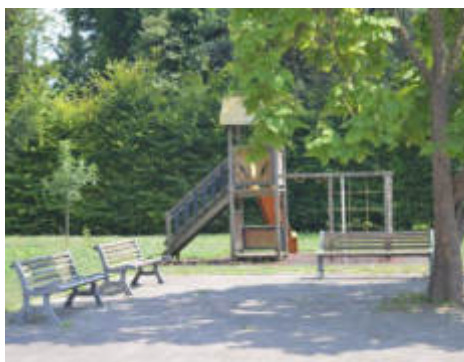
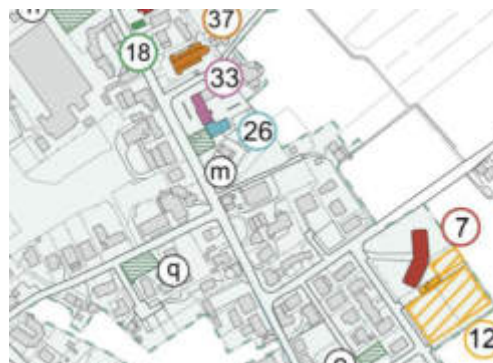
U_m

Identificazione area VA	m – Parco di Via Chiesa
Frazione	Negrisia
Percorso di accesso	I₁
Parcheggio a cui viene associato	P₂₆

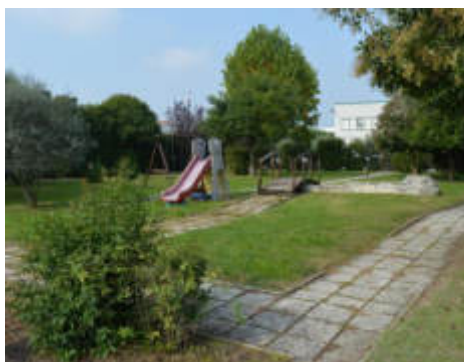
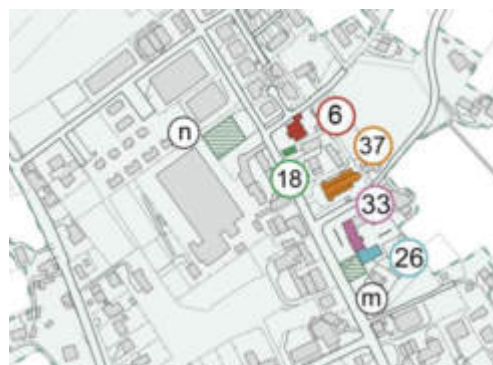
U_n

Identificazione area VA	n – Parco di Via Chiesa
Frazione	Negrisia
Percorso di accesso	I₁
Parcheggio a cui viene associato	P₅₈

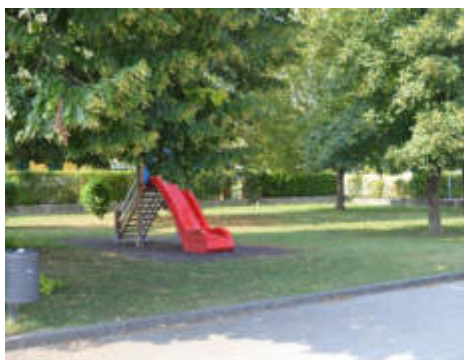
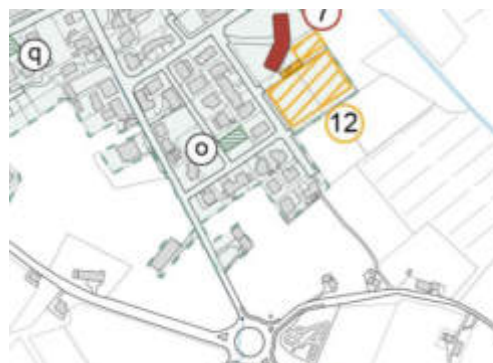
U_o

Identificazione area VA	o – Parco di Via de Faveri
Frazione	Negrisia
Percorso di accesso	I ₃
Parcheggio a cui viene associato	P ₅₅

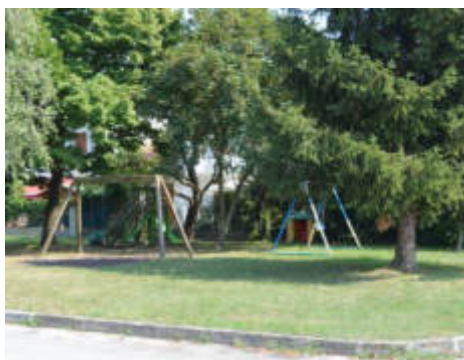
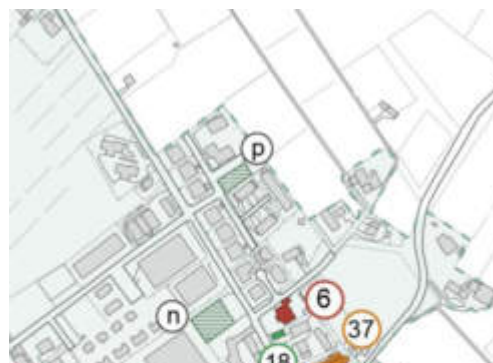
U_p

Identificazione area VA	p – Parco di Via Lanzarini
Frazione	Negrisia
Percorso di accesso	m₁
Parcheggio a cui viene associato	P₅₉

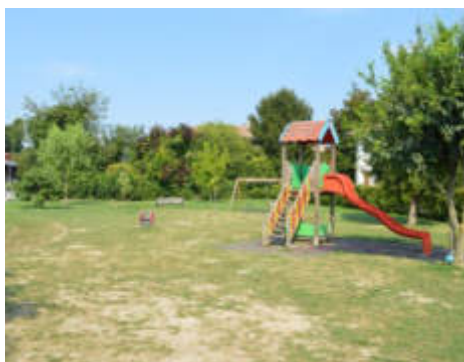
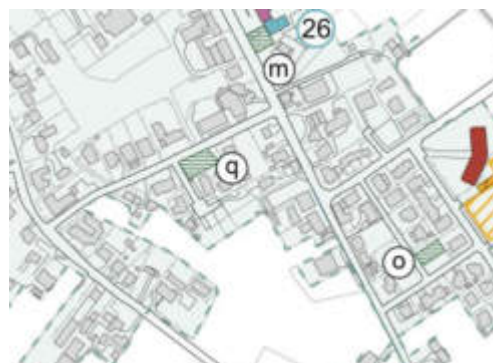
U_q

Identificazione area VA	q – Parco di Via Lanzarini
Frazione	Negrisia
Percorso di accesso	a₃
Parcheggio a cui viene associato	P₅₇

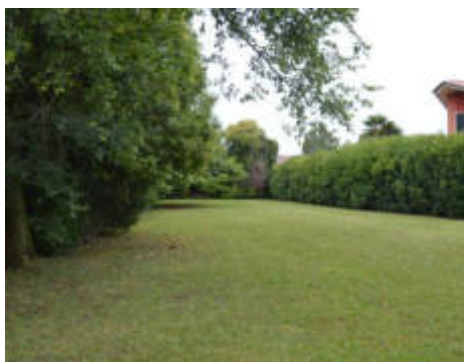
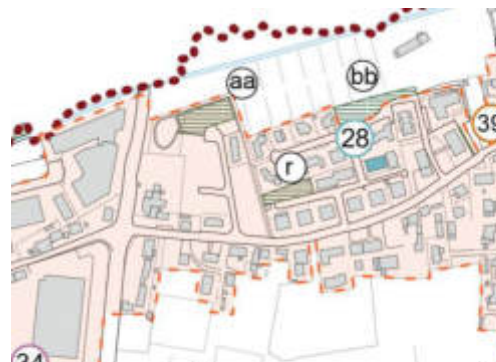
U_r

Identificazione area VA	r – Parco di Vicolo della Vittoria
Frazione	Levada
Percorso di accesso	n3
Parcheggio a cui viene associato	19

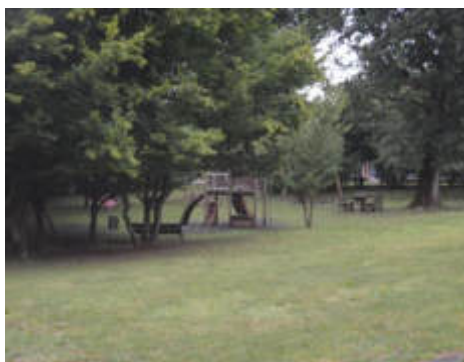
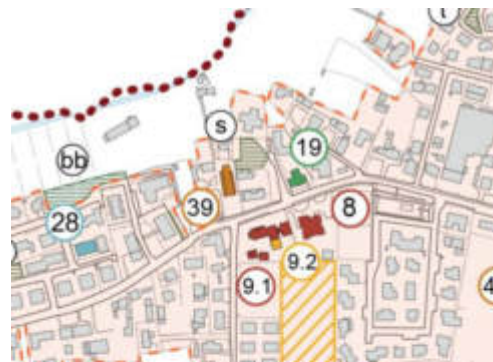
U_s

Identificazione area VA	r – Parco Chiesa di Levada
Frazione	Levada
Percorso di accesso	<i>Non presenti</i>
Parcheggio a cui viene associato	P₃₉

Presenza di un posto auto riservato alle persone con ridotte o impedite capacità motorie in prossimità dell'area verde attrezzata. *		X
Il parcheggio riservato è raccordato o complanare ad un percorso pedonale in piano.		X
Il tratto di percorso che collega il parcheggio con l'accesso all'area a verde attrezzata risulta privo di barriere architettoniche e/o ostacoli.		X

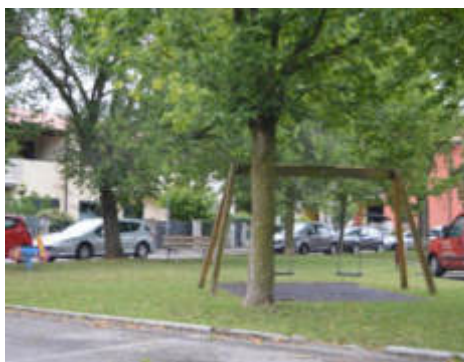
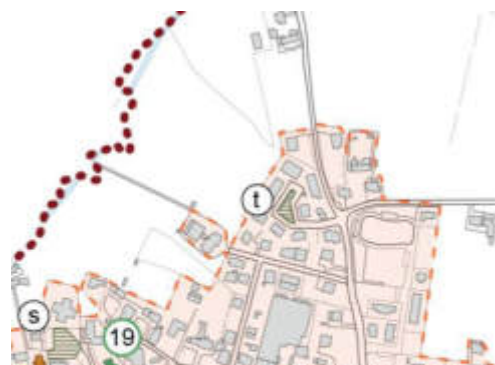
U_t

Identificazione area VA	t – Parco di Vicolo Bissolo
Frazione	Levada
Percorso di accesso	n4
Parcheggio a cui viene associato	P61

L'area verde attrezzata risulta accessibile tramite un percorso ciclo-pedonale e/o la pista ciclabile (sia in sede propria, sia su corsia riservata) avente caratteristiche dimensionali che rispettano la normativa. *	X	
La pavimentazione in prossimità dell'area verde risulta in buono stato, priva di sconessioni e non è sdruciolevole.	X	
L'accesso si presenta privo di ostacoli che riducono la larghezza del percorso (lampioni, elementi di arredo urbano, albero, cassonetti per la raccolta dei rifiuti...).		X

Presenza di un posto auto riservato alle persone con ridotte o impedite capacità motorie in prossimità dell'area verde attrezzata. *		X
Il parcheggio riservato è raccordato o complanare ad un percorso pedonale in piano.		X
Il tratto di percorso che collega il parcheggio con l'accesso all'area a verde attrezzata risulta privo di barriere architettoniche e/o ostacoli.		X

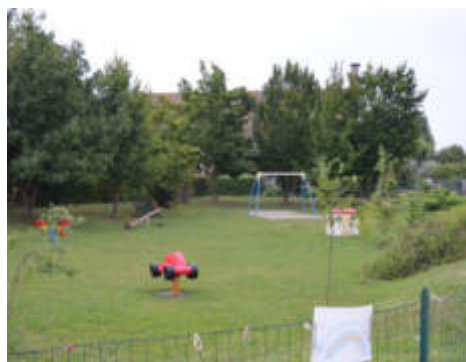
U_u

Identificazione area VA	u – Parco di Via Fanti del Piave
Frazione	Levada
Percorso di accesso	o₁
Parcheggio a cui viene associato	P₆₀

L'area verde attrezzata risulta accessibile tramite un percorso ciclo-pedonale e/o la pista ciclabile (sia in sede propria, sia su corsia riservata) avente caratteristiche dimensionali che rispettano la normativa. *	X	
La pavimentazione in prossimità dell'area verde risulta in buono stato, priva di sconnessioni e non è sdruciolevole.	X	
L'accesso si presenta privo di ostacoli che riducono la larghezza del percorso (lampioni, elementi di arredo urbano, albero, cassonetti per la raccolta dei rifiuti...).	X

Presenza di un posto auto riservato alle persone con ridotte o impedito capacità motorie in prossimità dell'area verde attrezzata. *	X	
Il parcheggio riservato è raccordato o complanare ad un percorso pedonale in piano.	X	
Il tratto di percorso che collega il parcheggio con l'accesso all'area a verde attrezzato risulta privo di barriere architettoniche e/o ostacoli.	X

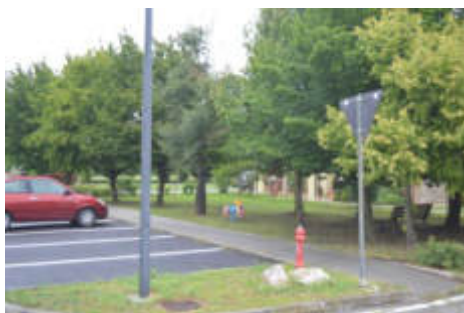
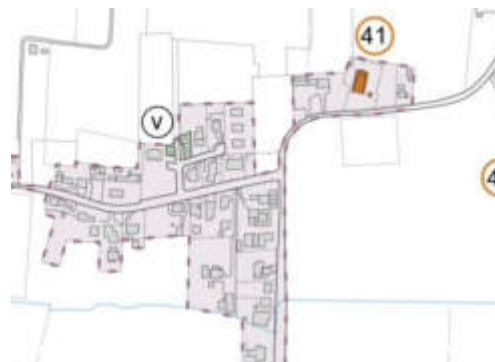
U_v

Identificazione area VA	v – Parco di Via Coden
Frazione	Busco
Percorso di accesso	p1
Parcheggio a cui viene associato	P62

L'area verde attrezzata risulta accessibile tramite un percorso ciclo-pedonale e/o la pista ciclabile (sia in sede propria, sia su corsia riservata) avente caratteristiche dimensionali che rispettano la normativa. *	X	
La pavimentazione in prossimità dell'area verde risulta in buono stato, priva di sconessioni e non è sdruciolevole.	X	
L'accesso si presenta privo di ostacoli che riducono la larghezza del percorso (lampioni, elementi di arredo urbano, albero, cassonetti per la raccolta dei rifiuti...).	X

Presenza di un posto auto riservato alle persone con ridotte o impedito capacità motorie in prossimità dell'area verde attrezzata. *		X
Il parcheggio riservato è raccordato o complanare ad un percorso pedonale in piano.		X
Il tratto di percorso che collega il parcheggio con l'accesso all'area a verde attrezzato risulta privo di barriere architettoniche e/o ostacoli.		X

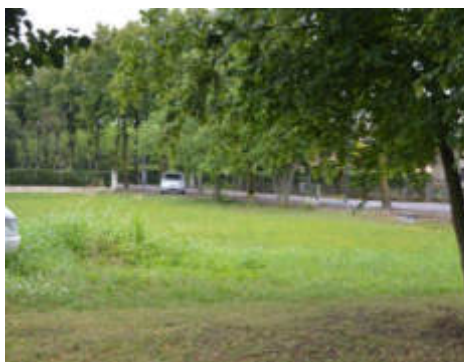
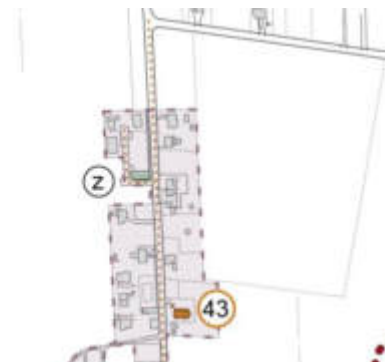
U_z

Identificazione area VA	z – Parco di Via Quattro Novembre
Frazione	San Nicolò
Percorso di accesso	q1
Parcheggio a cui viene associato	P65

L'area verde attrezzata risulta accessibile tramite un percorso ciclo-pedonale e/o la pista ciclabile (sia in sede propria, sia su corsia riservata) avente caratteristiche dimensionali che rispettano la normativa. *	X	
La pavimentazione in prossimità dell'area verde risulta in buono stato, priva di sconessioni e non è sdruciolevole.	X	
L'accesso si presenta privo di ostacoli che riducono la larghezza del percorso (lampioni, elementi di arredo urbano, albero, cassonetti per la raccolta dei rifiuti...).	X

Presenza di un posto auto riservato alle persone con ridotte o impedito capacità motorie in prossimità dell'area verde attrezzata. *	X	
Il parcheggio riservato è raccordato o complanare ad un percorso pedonale in piano.	X	
Il tratto di percorso che collega il parcheggio con l'accesso all'area a verde attrezzato risulta privo di barriere architettoniche e/o ostacoli.	X

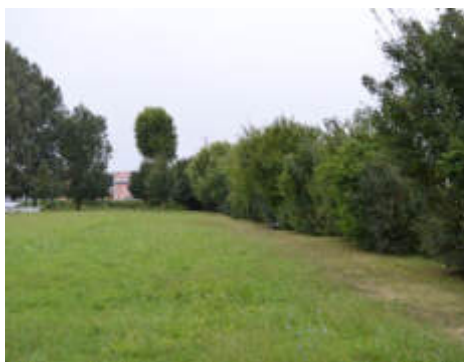
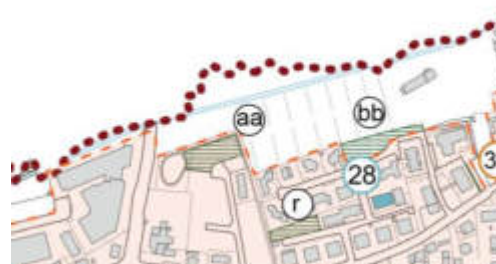
U_aa

Identificazione area VA	aa – Parco di laterale Via Vittoria
Frazione	Levada
Percorso di accesso	n2
Parcheggio a cui viene associato	<i>Non presenti</i>

L'area verde attrezzata risulta accessibile tramite un percorso ciclo-pedonale e/o la pista ciclabile (sia in sede propria, sia su corsia riservata) avente caratteristiche dimensionali che rispettano la normativa. *	X	
La pavimentazione in prossimità dell'area verde risulta in buono stato, priva di sconessioni e non è sdruciolevole.	X	
L'accesso si presenta privo di ostacoli che riducono la larghezza del percorso (lampioni, elementi di arredo urbano, albero, cassonetti per la raccolta dei rifiuti...).	X

Presenza di un posto auto riservato alle persone con ridotte o impedito capacità motorie in prossimità dell'area verde attrezzata. *	X	
Il parcheggio riservato è raccordato o complanare ad un percorso pedonale in piano.	X	
Il tratto di percorso che collega il parcheggio con l'accesso all'area a verde attrezzato risulta privo di barriere architettoniche e/o ostacoli.	X

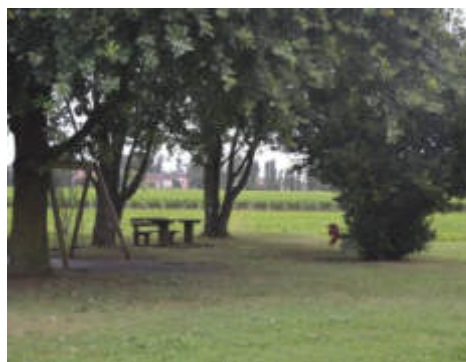
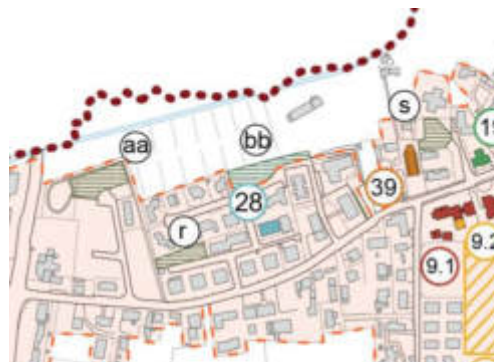
U_bb

Identificazione area VA	bb – Parco di Via dei Bersaglieri
Frazione	Levada
Percorso di accesso	n3
Parcheggio a cui viene associato	P19

L'area verde attrezzata risulta accessibile tramite un percorso ciclo-pedonale e/o la pista ciclabile (sia in sede propria, sia su corsia riservata) avente caratteristiche dimensionali che rispettano la normativa. *	X	
La pavimentazione in prossimità dell'area verde risulta in buono stato, priva di sconnessioni e non è sdruciolevole.		X
L'accesso si presenta privo di ostacoli che riducono la larghezza del percorso (lampioni, elementi di arredo urbano, albero, cassonetti per la raccolta dei rifiuti...).	X

Presenza di un posto auto riservato alle persone con ridotte o impedito capacità motorie in prossimità dell'area verde attrezzata. *	X	
Il parcheggio riservato è raccordato o complanare ad un percorso pedonale in piano.	X	
Il tratto di percorso che collega il parcheggio con l'accesso all'area a verde attrezzato risulta privo di barriere architettoniche e/o ostacoli.	X

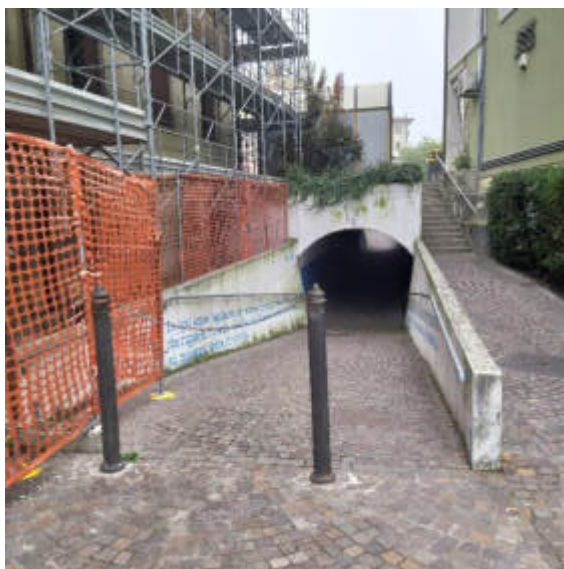
Note: Il sottopasso comunale è stato verificato e le rampe risultano a norma e con una pendenza inferiore del 8%. Dal sopralluogo inoltre, si suggerisce di eliminare la catenella in acciaio, posta tra i due paletti d'accesso al sottopasso dal lato del Comune, ai fini di favorire il libero passaggio di una carrozzina.

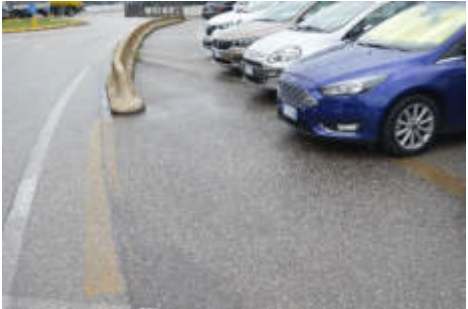
DESCRIZIONE INTERVENTO	FOTO
<p>1 Interventi di manutenzione ordinaria, quale rifacimento segnaletica orizzontale ed installazione delle barriere in cls tipo New Jersey o equivalenti (per una lunghezza di circa 80ml) a continuazione di quelle già esistenti, al fine di garantire la fruibilità ed assicurare uno stato di sicurezza dei percorsi pedonali, comprese opere pertinenziali. Il tratto si estende dalla rotatoria tra Via dell'Industria e Via dell'Artigianato fino all'incrocio di Via Postumia.</p> <p><i>(art. 4.2 e 8.2 del d.m. 14 giugno 1989 n. 236)</i> <i>art. 24 e art. 25 DGR 1428/2011 e DGR 1898/2014</i></p>

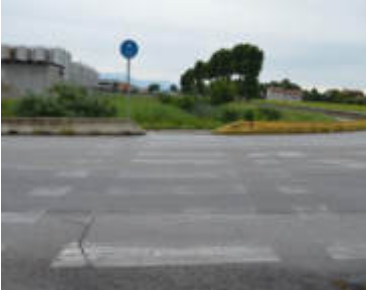
<p>51F</p> </div> <div style="text-align: center;">

DESCRIZIONE INTERVENTO		FOTO
1	Installazione dell'apposito segnale verticale, in corrispondenza dell'attraversamenti pedonali 51F - 52F - 53F - 54F - 55F - 129F <i>(art. 4.3 del d.m. 14 giugno 1989 n. 236)</i> <i>art. 24 e art. 25 DGR 1428/2011 e DGR 1898/2014</i>	Foto di riferimento nella tabella seguente
2	Rifacimento delle strisce bianche a terra in modo tale da essere ben visibili in corrispondenza dell'attraversamenti pedonali 51F - 52F - 53F - 54F - 55F - 129F <i>(art. 4.3 del d.m. 14 giugno 1989 n. 236)</i> <i>art. 24 e art. 25 DGR 1428/2011 e DGR 1898/2014</i>	Foto di riferimento nella tabella seguente
FOTO		
<div style="display: flex; flex-wrap: wrap; justify-content: space-around;"> <div style="text-align: center;">

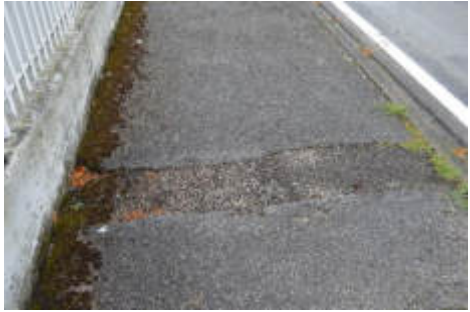
DESCRIZIONE INTERVENTO		FOTO
1	<p>Interventi di manutenzione ordinaria, quale il rifacimento del manto di usura, al fine di garantire la fruibilità ed assicurare uno stato di sicurezza dei percorsi pedonali, comprese opere pertinenziali.</p> <p><i>(art. 4.2 e 8.2 del d.m. 14 giugno 1989 n. 236)</i> <i>art. 24 e art. 25 DGR 1428/2011 e DGR 1898/2014</i></p>

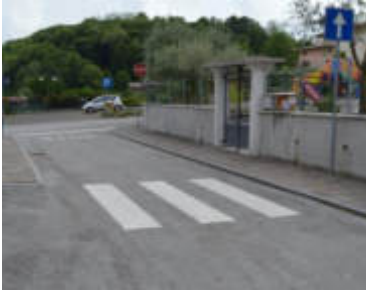
DESCRIZIONE INTERVENTO		FOTO
1	<p>Installazione dell'apposito segnale verticale, in corrispondenza dell'attraversamenti pedonali</p> <p>59G – 60G – 61G – 62G – 64G – 66G</p> <p><i>(art. 4.3 del d.m. 14 giugno 1989 n. 236)</i> <i>art. 24 e art. 25 DGR 1428/2011 e DGR 1898/2014</i></p>	Foto di riferimento nella tabella seguente
2	<p>Rifacimento delle strisce bianche a terra in modo tale da essere ben visibili in corrispondenza dell'attraversamenti pedonali</p> <p>58G</p> <p><i>(art. 4.3 del d.m. 14 giugno 1989 n. 236)</i> <i>art. 24 e art. 25 DGR 1428/2011 e DGR 1898/2014</i></p>

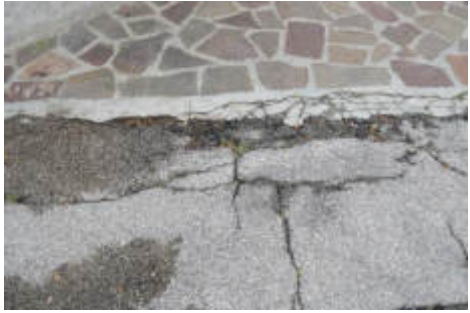
DESCRIZIONE INTERVENTO	FOTO
<p>1 Interventi di manutenzione ordinaria, quale il rifacimento del manto di usura, al fine di garantire la fruibilità ed assicurare uno stato di sicurezza dei percorsi pedonali, comprese opere pertinenziali. In particolare il tratto che va dal numero civico 27 fino a congiungersi a Via Postumia.</p> <p><i>(art. 4.2 e 8.2 del d.m. 14 giugno 1989 n. 236)</i> <i>art. 24 e art. 25 DGR 1428/2011 e DGR 1898/2014</i></p>

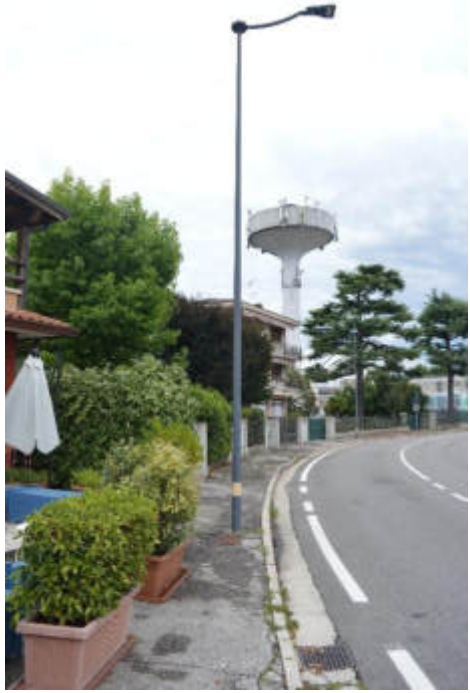
DESCRIZIONE INTERVENTO	FOTO
<p>1 Spostamento del palo, perché posizionato nel mezzo del percorso pedonale, ostruendo di fatto il passaggio e diminuendo la larghezza del percorso pedonale in oggetto. Il palo si trova in corrispondenza dell'osteria da Donato in Via Giuseppe Verdi.</p> <p><i>(art. 4.2.1 e 8.2 del d.m. 14 giugno 1989 n. 236)</i> <i>art. 24 e art. 25 DGR 1428/2011 e DGR 1898/2014</i></p>

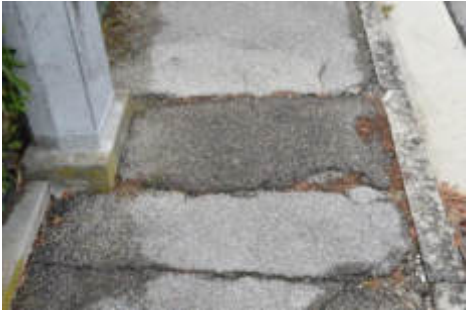
DESCRIZIONE INTERVENTO	FOTO
<p>1 Interventi di manutenzione ordinaria, quale il rifacimento del manto di usura, al fine di garantire la fruibilità ed assicurare uno stato di sicurezza dei percorsi pedonali, comprese opere pertinenziali. In particolare il tratto che va dal numero civico 2 di Via Perinotto.</p> <p><i>(art. 4.2 e 8.2 del d.m. 14 giugno 1989 n. 236)</i> <i>art. 24 e art. 25 DGR 1428/2011 e DGR 1898/2014</i></p>

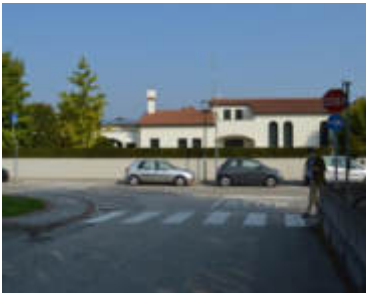
DESCRIZIONE INTERVENTO		FOTO
1	Installazione dell'apposito segnale verticale, in corrispondenza dell'attraversamenti pedonali 77H – 81H <i>(art. 4.3 del d.m. 14 giugno 1989 n. 236)</i> <i>art. 24 e art. 25 DGR 1428/2011 e DGR 1898/2014</i>	  <p style="text-align: right;">77H</p>

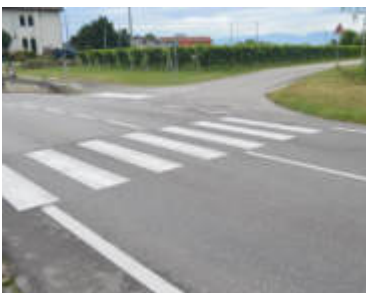
831
FOTO

DESCRIZIONE INTERVENTO		FOTO
1	Installazione dell'apposito segnale verticale, in corrispondenza dell'attraversamenti pedonali 831 – 841 – 1321 <i>(art. 4.3 del d.m. 14 giugno 1989 n. 236)</i> <i>art. 24 e art. 25 DGR 1428/2011 e DGR 1898/2014</i>

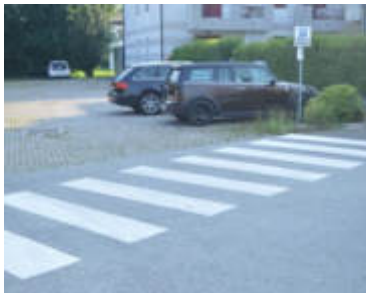
DESCRIZIONE INTERVENTO		FOTO
1	Installazione dell'apposito segnale verticale, in corrispondenza dell'attraversamenti pedonali 87I – 88I <i>(art. 4.3 del d.m. 14 giugno 1989 n. 236)</i> <i>art. 24 e art. 25 DGR 1428/2011 e DGR 1898/2014</i>

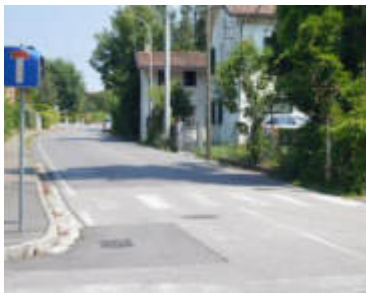
88I
2	Rifacimento delle strisce bianche a terra in modo tale da essere ben visibili in corrispondenza dell'attraversamenti pedonali 87I <i>(art. 4.3 del d.m. 14 giugno 1989 n. 236)</i> <i>art. 24 e art. 25 DGR 1428/2011 e DGR 1898/2014</i>

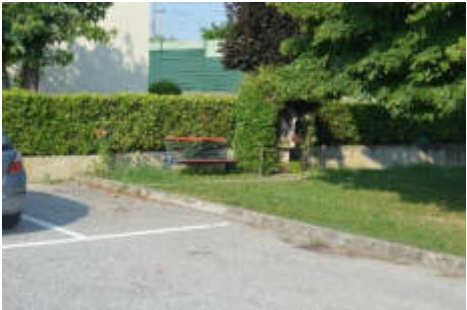
DESCRIZIONE INTERVENTO		FOTO
1	<p>Realizzazione di rampe di raccordo tra il piano del marciapiede e quello della carreggiata in corrispondenza del percorso pedonale di Via Donatori Avis Aido; una nuova rampa per facilitare l'accesso all'area verde "h" mentre una seconda per accedere al percorso pedonale in questione.</p> <p><i>(art. 4.3 del d.m. 14 giugno 1989 n. 236)</i> <i>art. 24 e art. 25 DGR 1428/2011 e DGR 1898/2014</i></p>

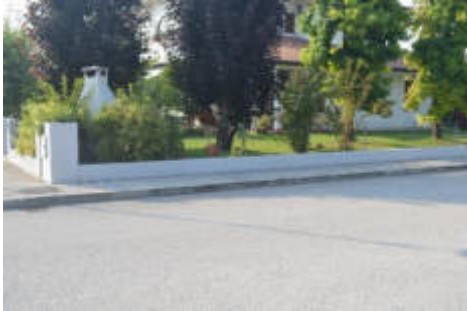
DESCRIZIONE INTERVENTO		FOTO
1	<p>Durante il sopralluogo è stato individuato un punto critico del tratto di percorso pedonale interessato. Si è ritenuto opportuno l'inserimento di un nuovo attraversamento pedonale, ai fini di mettere in sicurezza l'attraversamento di Via Donatori Avis Aido per l'accesso all'area verde "h".</p> <p>1431</p>

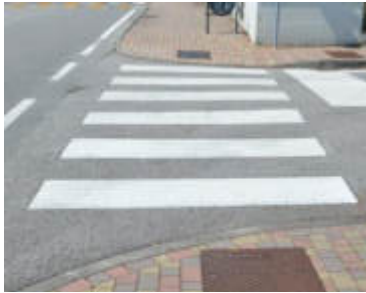
DESCRIZIONE INTERVENTO		FOTO
1	<p>Installazione dell'apposito segnale verticale, in corrispondenza dell'attraversamenti pedonali</p> <p>90L – 97L</p> <p><i>(art. 4.3 del d.m. 14 giugno 1989 n. 236)</i> <i>art. 24 e art. 25 DGR 1428/2011 e DGR 1898/2014</i></p>

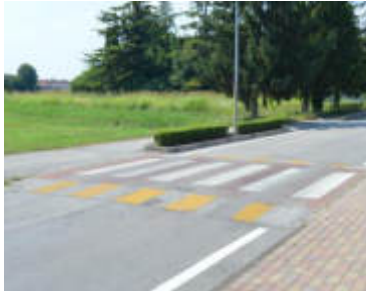
<p>97L</p>
2	<p>Rifacimento delle strisce bianche a terra in modo tale da essere ben visibili in corrispondenza dell'attraversamenti pedonali</p> <p>90L</p> <p><i>(art. 4.3 del d.m. 14 giugno 1989 n. 236)</i> <i>art. 24 e art. 25 DGR 1428/2011 e DGR 1898/2014</i></p>

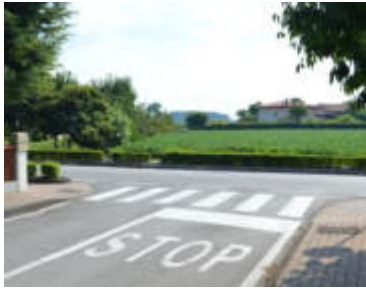
<p>97L</p>
FOTO

DESCRIZIONE INTERVENTO		FOTO
1	<p>Installazione dell'apposito segnale verticale, in corrispondenza dell'attraversamenti pedonali</p> <p>97L – 98L – 99L</p> <p><i>(art. 4.3 del d.m. 14 giugno 1989 n. 236)</i> <i>art. 24 e art. 25 DGR 1428/2011 e DGR 1898/2014</i></p>

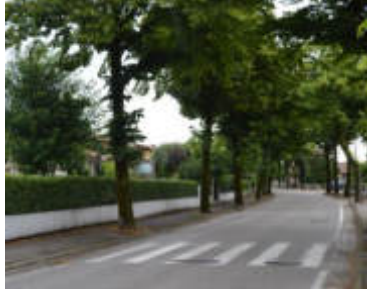
105N

3	<p>Nuova collocazione dei tre attraversamenti pedonali</p> <p>105N – 108N – 109N</p>	<i>Foto di riferimento nella tabella seguente foto attraversamenti stato di fatto e Allegato A tavola di progetto</i>
4	<p>Durante il sopralluogo è stato individuato un punto critico del tratto di percorso pedonale interessato. Si è ritenuto opportuno l'inserimento di un nuovo attraversamento pedonale, ai fini di mettere in sicurezza l'attraversamento di Via Simonetti.</p> <p>144N</p>

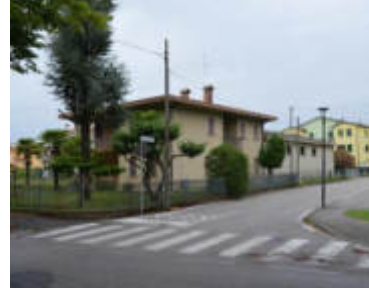
DESCRIZIONE INTERVENTO		FOTO
1	<p>Installazione dell'apposito segnale verticale, in corrispondenza dell'attraversamenti pedonali</p> <p>103N – 104N – 106N – 107N – 110N – 111N – 114N - 115N</p> <p>(art. 4.3 del d.m. 14 giugno 1989 n. 236) art. 24 e art. 25 DGR 1428/2011 e DGR 1898/2014</p>	<i>Foto di riferimento nella tabella seguente</i>
2	<p>Rifacimento delle strisce bianche a terra in modo tale da essere ben visibili in corrispondenza dell'attraversamenti pedonali</p> <p>112N</p> <p>(art. 4.3 del d.m. 14 giugno 1989 n. 236) art. 24 e art. 25 DGR 1428/2011 e DGR 1898/2014</p>	<i>Foto di riferimento nella tabella seguente</i>
3	<p>Realizzazione di una rampa di raccordo tra il piano del marciapiede e quello della carreggiata in corrispondenza degli attraversamenti pedonali.</p> <p>Per gli attraversamenti 111-112-114 bisogna risolvere il dislivello abbassando la cordona attraverso la manutenzione ordinaria.</p> <p>111N – 112N – 114N</p> <p>(art. 4.3 del d.m. 14 giugno 1989 n. 236) art. 24 e art. 25 DGR 1428/2011 e DGR 1898/2014</p>	<i>Foto di riferimento nella tabella seguente</i>
