PEBA

Piano
Eliminazione
Barriere
Architettoniche

QUADRO
URBANO

Comune di Ponte di Piave

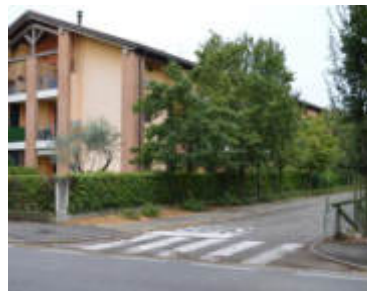
DESCRIZIONE INTERVENTO		FOTO
1	<p>Installazione dell'apposito segnale verticale, in corrispondenza dell'attraversamenti pedonali</p> <p>103N – 104N – 106N – 107N – 110N – 111N – 114N - 115N</p> <p>(art. 4.3 del d.m. 14 giugno 1989 n. 236) art. 24 e art. 25 DGR 1428/2011 e DGR 1898/2014</p>	<i>Foto di riferimento nella tabella seguente</i>
2	<p>Rifacimento delle strisce bianche a terra in modo tale da essere ben visibili in corrispondenza dell'attraversamenti pedonali</p> <p>112N</p> <p>(art. 4.3 del d.m. 14 giugno 1989 n. 236) art. 24 e art. 25 DGR 1428/2011 e DGR 1898/2014</p>	<i>Foto di riferimento nella tabella seguente</i>
3	<p>Realizzazione di una rampa di raccordo tra il piano del marciapiede e quello della carreggiata in corrispondenza degli attraversamenti pedonali.</p> <p>Per gli attraversamenti 111-112-114 bisogna risolvere il dislivello abbassando la cordona attraverso la manutenzione ordinaria.</p> <p>111N – 112N – 114N</p> <p>(art. 4.3 del d.m. 14 giugno 1989 n. 236) art. 24 e art. 25 DGR 1428/2011 e DGR 1898/2014</p>	<i>Foto di riferimento nella tabella seguente</i>

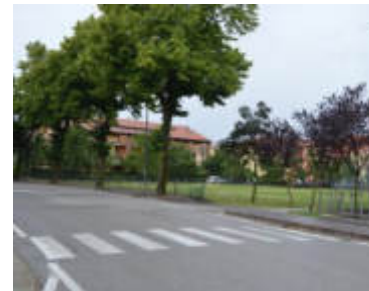
3	<p>Nuova collocazione dei tre attraversamenti pedonali</p> <p>105N – 108N – 109N</p>	<i>Foto di riferimento nella tabella seguente foto attraversamenti stato di fatto e Allegato A tavola di progetto</i>
4	<p>Durante il sopralluogo è stato individuato un punto critico del tratto di percorso pedonale interessato. Si è ritenuto opportuno l'inserimento di un nuovo attraversamento pedonale, ai fini di mettere in sicurezza l'attraversamento di Via Simonetti.</p> <p>144N</p>

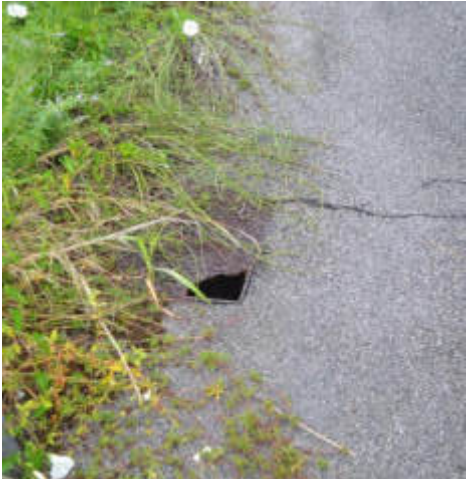
DESCRIZIONE INTERVENTO		FOTO
1	<p>Sostituzione e fornitura e posa in opera del chiusino in ghisa, il quale presenta un buco rappresentando così un pericolo per i pedoni i quali potrebbero inciamparvi.</p> <p><i>(art. 4.2.1 e 8.2 del d.m. 14 giugno 1989 n. 236)</i> <i>art. 24 e art. 25 DGR 1428/2011 e DGR 1898/2014</i></p>

TIPOLOGIA INTERVENTO	PRIORITA'	STIMA € (IVA esclusa)
Ostacoli:		
1. Sostituzione tombino in ghisa (x1)	media	€ 100,00
Attraversamento pedonale/ciclabile:		
1. Segnaletica orizzontale (x1)	bassa	€ 80,00

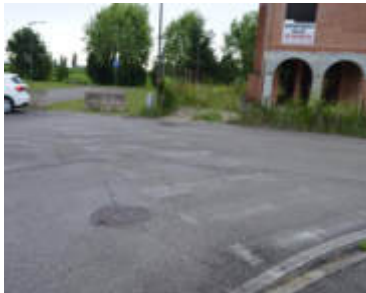
DESCRIZIONE INTERVENTO		FOTO
1	<p>Rifacimento delle strisce bianche a terra in modo tale da essere ben visibili in corrispondenza dell'attraversamenti pedonali</p> <p>134N</p> <p><i>(art. 4.3 del d.m. 14 giugno 1989 n. 236)</i> <i>art. 24 e art. 25 DGR 1428/2011 e DGR 1898/2014</i></p>

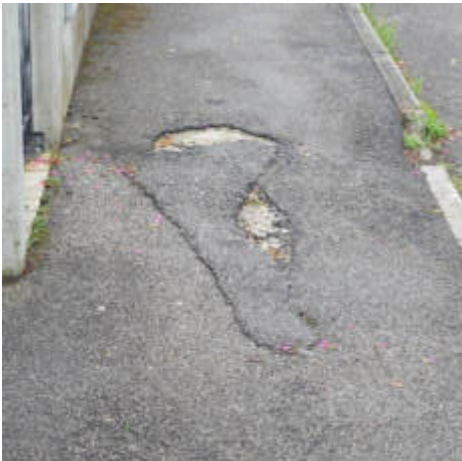
DESCRIZIONE INTERVENTO		FOTO
1	<p>Interventi di manutenzione ordinaria, quale il rifacimento del manto di usura, al fine di garantire la fruibilità ed assicurare uno stato di sicurezza dei percorsi pedonali, comprese opere pertinenziali.</p> <p><i>(art. 4.2 e 8.2 del d.m. 14 giugno 1989 n. 236)</i> <i>art. 24 e art. 25 DGR 1428/2011 e DGR 1898/2014</i></p>

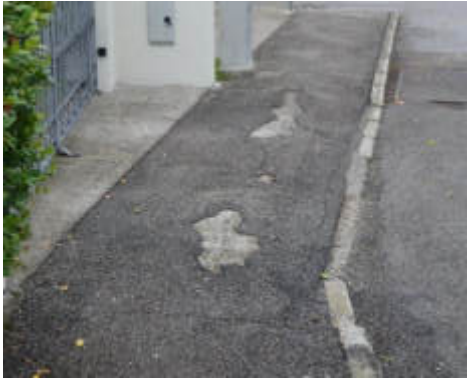
DESCRIZIONE INTERVENTO		FOTO
1	<p>Miglioramento tramite manutenzione ordinaria delle rampe di raccordo esistenti tra il piano del marciapiede e quello della carreggiata in corrispondenza del percorso pedonale e in prossimità dell'area verde "t".</p> <p><i>(art. 4.3 del d.m. 14 giugno 1989 n. 236)</i> <i>art. 24 e art. 25 DGR 1428/2011 e DGR 1898/2014</i></p>

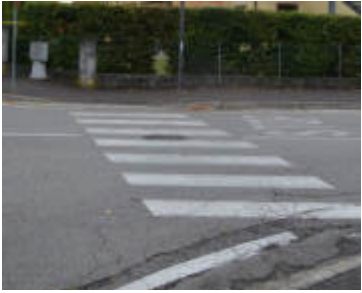
<p>1180</p>
FOTO

DESCRIZIONE INTERVENTO		FOTO
1	Installazione dell'apposito segnale verticale, in corrispondenza dell'attraversamenti pedonali 1180 – 1190 – 1200 – 1210 – 1230 <i>(art. 4.3 del d.m. 14 giugno 1989 n. 236) art. 24 e art. 25 DGR 1428/2011 e DGR 1898/2014</i>

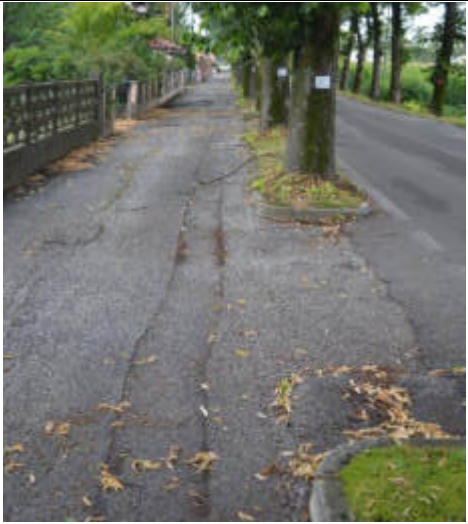
DESCRIZIONE INTERVENTO	FOTO
<p>1 Interventi di manutenzione ordinaria, quale il rifacimento del manto di usura, al fine di garantire la fruibilità ed assicurare uno stato di sicurezza dei percorsi pedonali, comprese opere pertinenziali.</p> <p>Il tratto interessa Via Quattro Novembre, in alcune parti del percorso le radici degli alberi hanno creato innalzamento del piano di calpestio del percorso ciclo-pedonale.</p> <p><i>(art. 4.2 e 8.2 del d.m. 14 giugno 1989 n. 236) art. 24 e art. 25 DGR 1428/2011 e DGR 1898/2014</i></p>

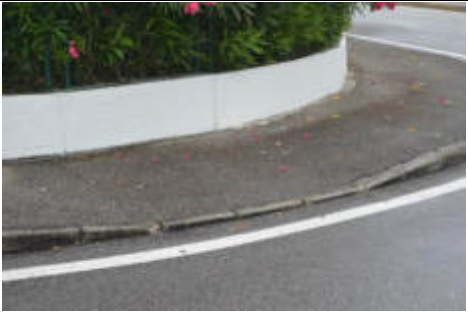
DESCRIZIONE INTERVENTO	FOTO
<p>1 Realizzazione di rampe di raccordo a norma e con adeguata pendenza, tra il piano del marciapiede e quello della carreggiata in corrispondenza del percorso pedonale lungo Via I. Coden.</p> <p><i>(art. 4.3 del d.m. 14 giugno 1989 n. 236)</i> <i>art. 24 e art. 25 DGR 1428/2011 e DGR 1898/2014</i></p>

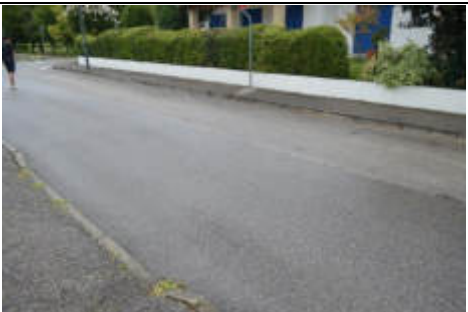
DESCRIZIONE INTERVENTO	FOTO
<p>1 Durante il sopralluogo è stato individuato un punto critico del tratto del percorso pedonale interessato. Si è ritenuto opportuno l'inserimento di un nuovo attraversamento pedonale, ai fini di mettere in sicurezza l'attraversamento di Via I. Coden.</p> <p>145P</p>

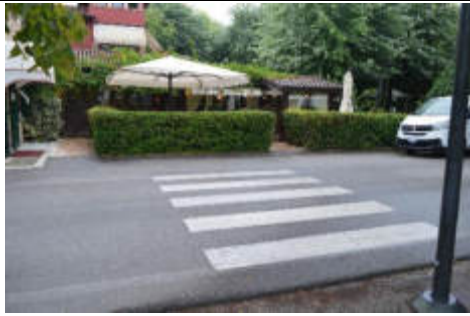
DESCRIZIONE INTERVENTO		FOTO
1	<p>Installazione dell'apposito segnale verticale, in corrispondenza dell'attraversamenti pedonali</p> <p>125Q</p> <p><i>(art. 4.3 del d.m. 14 giugno 1989 n. 236)</i> <i>art. 24 e art. 25 DGR 1428/2011 e DGR 1898/2014</i></p>

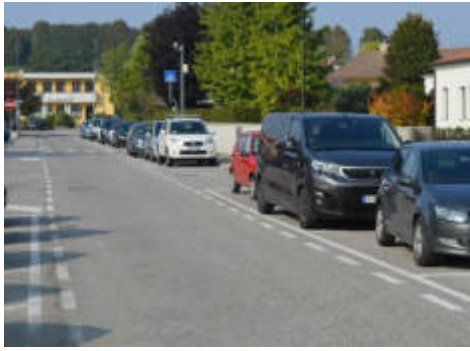
DESCRIZIONE INTERVENTO		FOTO
1	<p>Progettazione di un nuovo parcheggio per disabili, ai fini di mettere a norma il parcheggio pubblico in oggetto che attualmente risulta essere privo di uno stallo dedicato ai disabili.</p> <p>(art. 4.2 e 8.2 del D.M. 14 giugno 1989 n. 236 - art. 24 del DGR 14 ottobre 2014 n. 1898)</p>

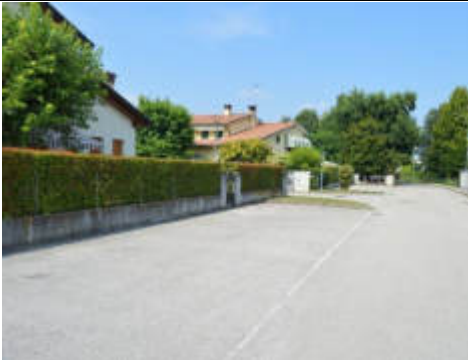
DESCRIZIONE INTERVENTO		FOTO
1	<p>Progettazione di un nuovo parcheggio per disabili, ai fini di mettere a norma il parcheggio pubblico in oggetto che attualmente risulta essere privo di uno stallo dedicato ai disabili.</p> <p>(art. 4.2 e 8.2 del D.M. 14 giugno 1989 n. 236 - art. 24 del DGR 14 ottobre 2014 n. 1898)</p>

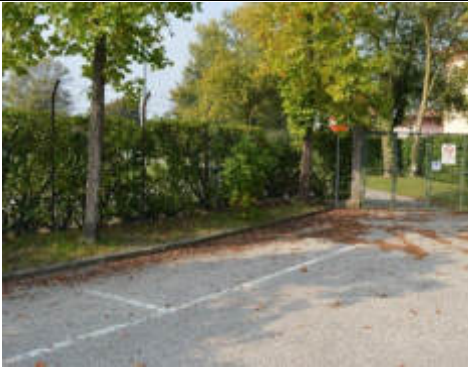
DESCRIZIONE INTERVENTO		FOTO
1	<p>Progettazione di un nuovo parcheggio per disabili, ai fini di mettere a norma il parcheggio pubblico in oggetto che attualmente risulta essere privo di uno stallo dedicato ai disabili.</p> <p>(art. 4.2 e 8.2 del D.M. 14 giugno 1989 n. 236 - art. 24 del DGR 14 ottobre 2014 n. 1898)</p>

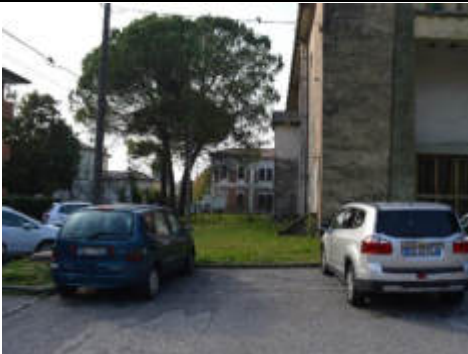
DESCRIZIONE INTERVENTO		FOTO
1	<p>Progettazione di un nuovo parcheggio per disabili, ai fini di mettere a norma il parcheggio pubblico in oggetto che attualmente risulta essere privo di uno stallo dedicato ai disabili.</p> <p>(art. 4.2 e 8.2 del D.M. 14 giugno 1989 n. 236 - art. 24 del DGR 14 ottobre 2014 n. 1898)</p>

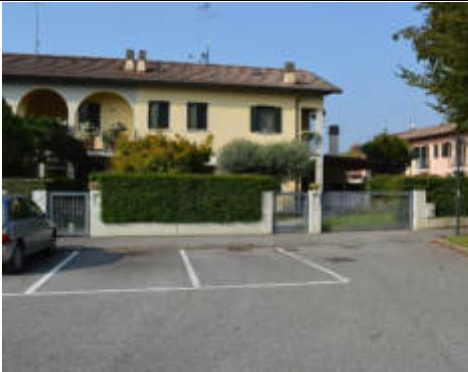
DESCRIZIONE INTERVENTO		FOTO
1	<p>Progettazione di un nuovo parcheggio per disabili, ai fini di mettere a norma il parcheggio pubblico in oggetto che attualmente risulta essere privo di uno stallo dedicato ai disabili.</p> <p>(art. 4.2 e 8.2 del D.M. 14 giugno 1989 n. 236 - art. 24 del DGR 14 ottobre 2014 n. 1898)</p>

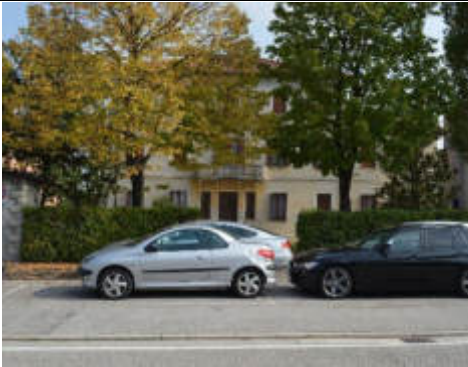
DESCRIZIONE INTERVENTO		FOTO
1	<p>Progettazione di un nuovo parcheggio per disabili, ai fini di mettere a norma il parcheggio pubblico in oggetto che attualmente risulta essere privo di uno stallo dedicato ai disabili.</p> <p>(art. 4.2 e 8.2 del D.M. 14 giugno 1989 n. 236 - art. 24 del DGR 14 ottobre 2014 n. 1898)</p>

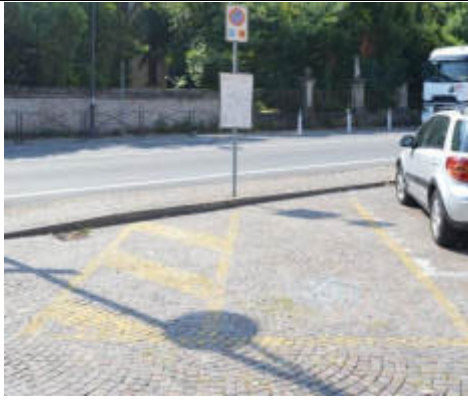
DESCRIZIONE INTERVENTO		FOTO
1	Rifacimento delle strisce gialle a terra in modo da essere ben visibili. (art. 4.2 del D.M. 14 giugno 1989 n. 236 - art. 24 del DGR 14 ottobre 2014 n. 1898)

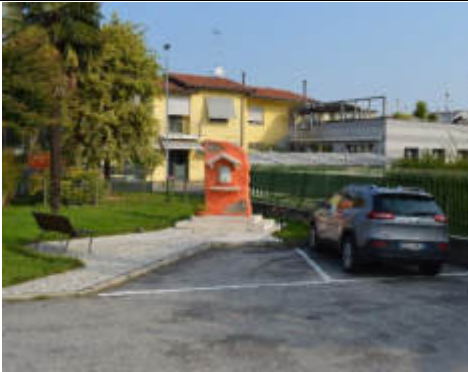
DESCRIZIONE INTERVENTO		FOTO
1	<p>Progettazione di un nuovo parcheggio per disabili, ai fini di mettere a norma il parcheggio pubblico in oggetto che attualmente risulta essere privo di uno stallo dedicato ai disabili.</p> <p>(art. 4.2 e 8.2 del D.M. 14 giugno 1989 n. 236 - art. 24 del DGR 14 ottobre 2014 n. 1898)</p>

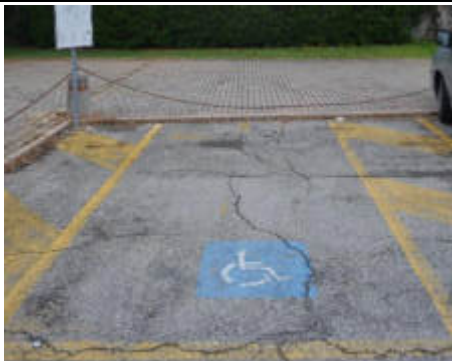
DESCRIZIONE INTERVENTO		FOTO
1	<p>Rifacimento delle strisce gialle a terra in modo da essere ben visibili e realizzazione di una pedana di raccordo tra il piano stradale e il piano del percorso pedonale d₁.</p> <p>(art. 4.2 del D.M. 14 giugno 1989 n. 236 - art. 24 del DGR 14 ottobre 2014 n. 1898)</p>

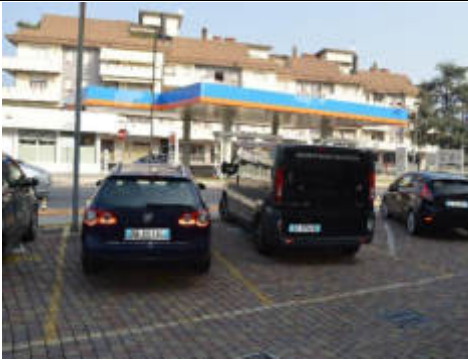
DESCRIZIONE INTERVENTO		FOTO
1	<p>Progettazione di un nuovo parcheggio per disabili, ai fini di mettere a norma il parcheggio pubblico in oggetto che attualmente risulta essere privo di uno stallo dedicato ai disabili.</p> <p>(art. 4.2 e 8.2 del D.M. 14 giugno 1989 n. 236 - art. 24 del DGR 14 ottobre 2014 n. 1898)</p>

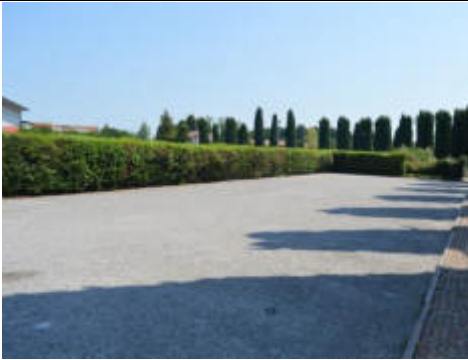
DESCRIZIONE INTERVENTO		FOTO
1	<p>Progettazione di un nuovo parcheggio per disabili, ai fini di mettere a norma il parcheggio pubblico in oggetto che attualmente risulta essere privo di uno stallo dedicato ai disabili.</p> <p>(art. 4.2 e 8.2 del D.M. 14 giugno 1989 n. 236 - art. 24 del DGR 14 ottobre 2014 n. 1898)</p>

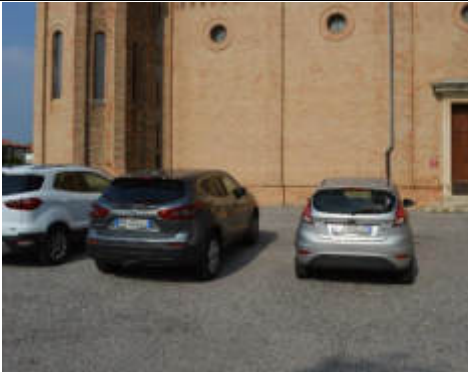
DESCRIZIONE INTERVENTO		FOTO
1	<p>Progettazione di un nuovo parcheggio per disabili, ai fini di mettere a norma il parcheggio pubblico in oggetto che attualmente risulta essere privo di uno stallo dedicato ai disabili.</p> <p>(art. 4.2 e 8.2 del D.M. 14 giugno 1989 n. 236 - art. 24 del DGR 14 ottobre 2014 n. 1898)</p>

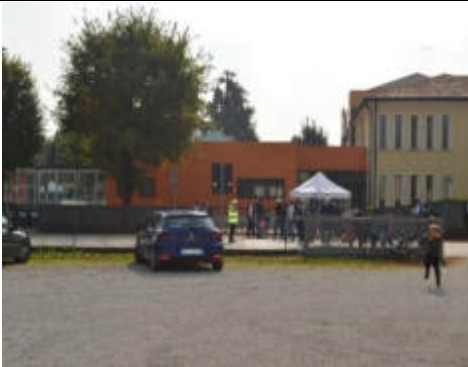
DESCRIZIONE INTERVENTO		FOTO
1	<p>Progettazione di un nuovo parcheggio anche per disabili, per una superficie complessiva di 140 mq in asfalto, ai fini di mettere a norma il parcheggio pubblico in oggetto che attualmente risulta essere privo di uno stallo dedicato ai disabili.</p> <p>Realizzazione di un nuovo cancello pedonale zincato per separare il flusso pedonale da quello veicolare.</p> <p>(art. 4.2 e 8.2 del D.M. 14 giugno 1989 n. 236 - art. 24 del DGR 14 ottobre 2014 n. 1898)</p>

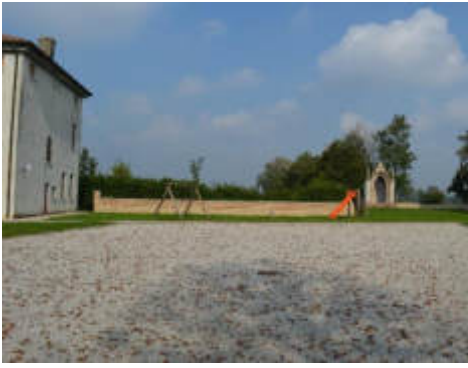
DESCRIZIONE INTERVENTO		FOTO
1	<p>Progettazione di un nuovo parcheggio per disabili, ai fini di mettere a norma il parcheggio pubblico in oggetto che attualmente risulta essere privo di uno stallo dedicato ai disabili.</p> <p>(art. 4.2 e 8.2 del D.M. 14 giugno 1989 n. 236 - art. 24 del DGR 14 ottobre 2014 n. 1898)</p>

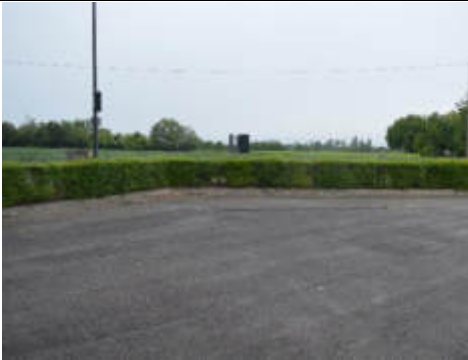
DESCRIZIONE INTERVENTO		FOTO
1	<p>Progettazione di un nuovo parcheggio per disabili, ai fini di mettere a norma il parcheggio pubblico in oggetto che attualmente risulta essere privo di uno stallo dedicato ai disabili.</p> <p>(art. 4.2 e 8.2 del D.M. 14 giugno 1989 n. 236 - art. 24 del DGR 14 ottobre 2014 n. 1898)</p>

TIPOLOGIA INTERVENTO	PRIORITA'	STIMA € (IVA esclusa)
Parcheggio disabile:		
1. Stallo nuovo	alta	€ 330,00

Per gli stessi, si calcola che gli interventi per la realizzazione di un nuovo posto auto per il parcheggio P₄₂ abbiano una **ALTA priorità**.

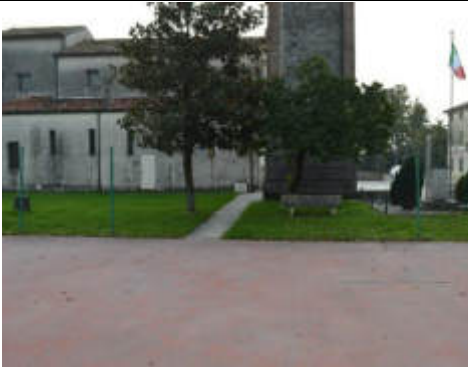
Denominazione parcheggio	P ₄₃
Frazione	San Nicolò

DESCRIZIONE INTERVENTO		FOTO
1	<p>Progettazione di un nuovo parcheggio per disabili, ai fini di mettere a norma il parcheggio pubblico in oggetto che attualmente risulta essere privo di uno stallo dedicato ai disabili.</p> <p>(art. 4.2 e 8.2 del D.M. 14 giugno 1989 n. 236 - art. 24 del DGR 14 ottobre 2014 n. 1898)</p>

TIPOLOGIA INTERVENTO	PRIORITA'	STIMA € (IVA esclusa)
Parcheggio disabili:		
1. Stallo nuovo	alta	€ 330,00

Per gli stessi, si calcola che gli interventi per la realizzazione di un nuovo posto auto per il parcheggio P₄₃ abbiano una **ALTA priorità**.

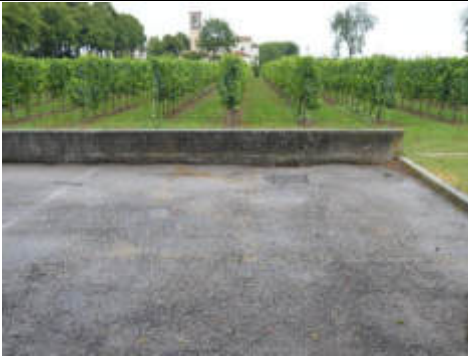
Denominazione parcheggio	P44
Frazione	San Nicolò

DESCRIZIONE INTERVENTO		FOTO
1	<p>Progettazione di un nuovo parcheggio per disabili, ai fini di mettere a norma il parcheggio pubblico in oggetto che attualmente risulta essere privo di uno stallo dedicato ai disabili.</p> <p>(art. 4.2 e 8.2 del D.M. 14 giugno 1989 n. 236 - art. 24 del DGR 14 ottobre 2014 n. 1898)</p>

TIPOLOGIA INTERVENTO	PRIORITA'	STIMA € (IVA esclusa)
Parcheggio disabili:		
1. Stallo nuovo	alta	€ 330,00

Per gli stessi, si calcola che gli interventi per la realizzazione di un nuovo posto auto per il parcheggio P44 abbiano una **ALTA priorità**.

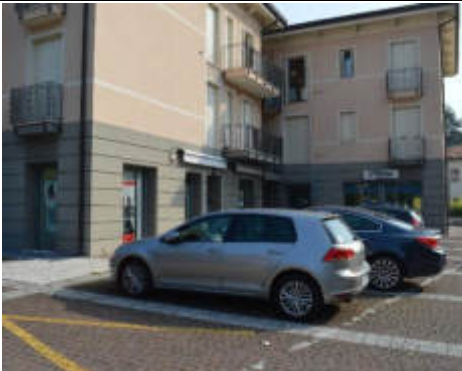
DESCRIZIONE INTERVENTO		FOTO
1	<p>Progettazione di un nuovo parcheggio per disabili, ai fini di mettere a norma il parcheggio pubblico in oggetto che attualmente risulta essere privo di uno stallo dedicato ai disabili.</p> <p>(art. 4.2 e 8.2 del D.M. 14 giugno 1989 n. 236 - art. 24 del DGR 14 ottobre 2014 n. 1898)</p>

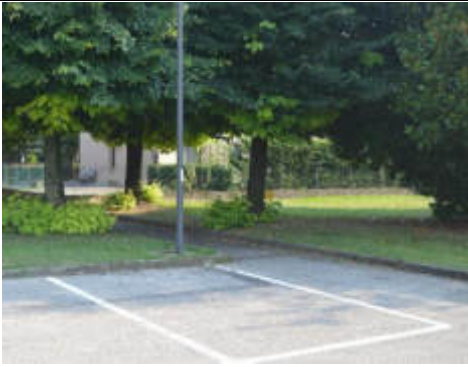
DESCRIZIONE INTERVENTO		FOTO
1	<p>Progettazione di un nuovo parcheggio per disabili, ai fini di mettere a norma il parcheggio pubblico in oggetto che attualmente risulta essere privo di uno stallo dedicato ai disabili.</p> <p>(art. 4.2 e 8.2 del D.M. 14 giugno 1989 n. 236 - art. 24 del DGR 14 ottobre 2014 n. 1898)</p>

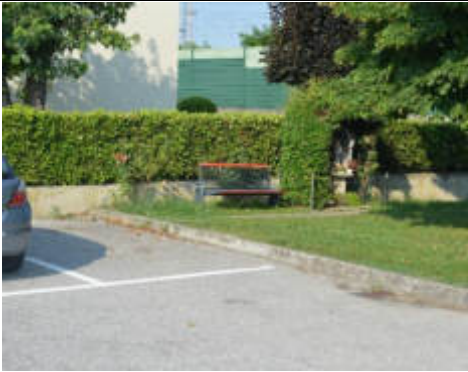
DESCRIZIONE INTERVENTO		FOTO
1	<p>Progettazione di un nuovo parcheggio per disabili, ai fini di mettere a norma il parcheggio pubblico in oggetto che attualmente risulta essere privo di uno stallo dedicato ai disabili.</p> <p>(art. 4.2 e 8.2 del D.M. 14 giugno 1989 n. 236 - art. 24 del DGR 14 ottobre 2014 n. 1898)</p>

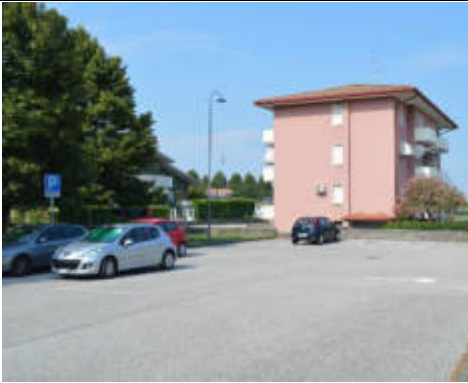
DESCRIZIONE INTERVENTO		FOTO
1	<p>Progettazione di un nuovo parcheggio per disabili, ai fini di mettere a norma il parcheggio pubblico in oggetto che attualmente risulta essere privo di uno stallo dedicato ai disabili.</p> <p>(art. 4.2 e 8.2 del D.M. 14 giugno 1989 n. 236 - art. 24 del DGR 14 ottobre 2014 n. 1898)</p>

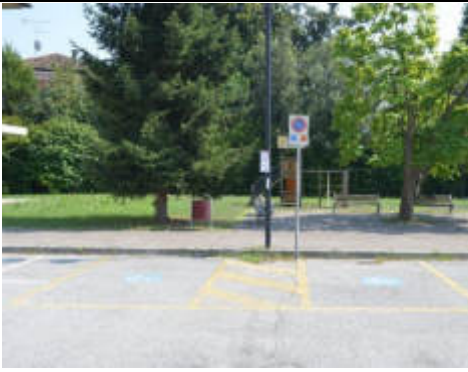
DESCRIZIONE INTERVENTO		FOTO
1	Rifacimento delle strisce gialle a terra in modo da essere ben visibili. (art. 4.2 del D.M. 14 giugno 1989 n. 236 - art. 24 del DGR 14 ottobre 2014 n. 1898)

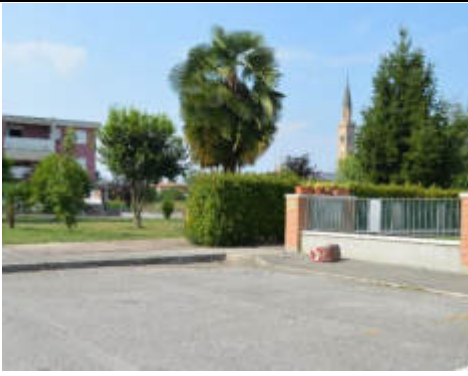
DESCRIZIONE INTERVENTO		FOTO
1	<p>Progettazione di un nuovo parcheggio per disabili, ai fini di mettere a norma il parcheggio pubblico in oggetto che attualmente risulta essere privo di uno stallo dedicato ai disabili.</p> <p>(art. 4.2 e 8.2 del D.M. 14 giugno 1989 n. 236 - art. 24 del DGR 14 ottobre 2014 n. 1898)</p>

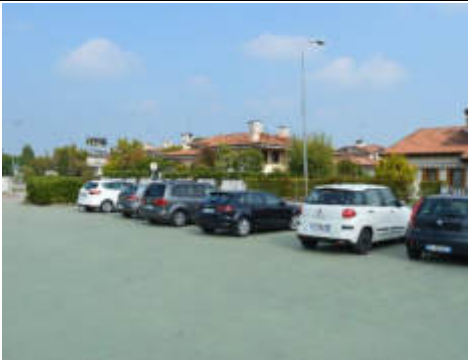
DESCRIZIONE INTERVENTO		FOTO
1	<p>Progettazione di un nuovo parcheggio per disabili, ai fini di mettere a norma il parcheggio pubblico in oggetto che attualmente risulta essere privo di uno stallo dedicato ai disabili.</p> <p>(art. 4.2 e 8.2 del D.M. 14 giugno 1989 n. 236 - art. 24 del DGR 14 ottobre 2014 n. 1898)</p>

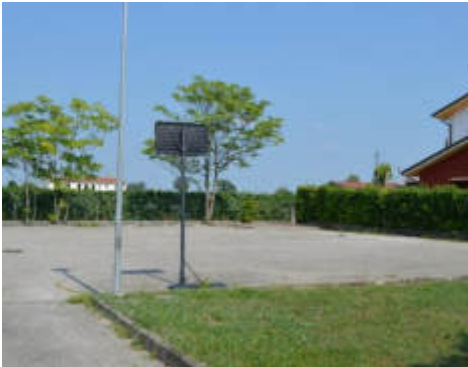
DESCRIZIONE INTERVENTO		FOTO
1	<p>Progettazione di un nuovo parcheggio per disabili, ai fini di mettere a norma il parcheggio pubblico in oggetto che attualmente risulta essere privo di uno stallo dedicato ai disabili.</p> <p>(art. 4.2 e 8.2 del D.M. 14 giugno 1989 n. 236 - art. 24 del DGR 14 ottobre 2014 n. 1898)</p>

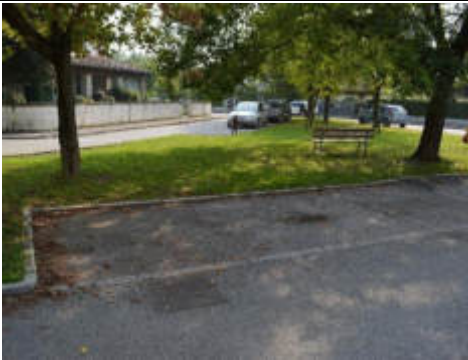
DESCRIZIONE INTERVENTO		FOTO
1	<p>Progettazione di un nuovo parcheggio per disabili, ai fini di mettere a norma il parcheggio pubblico in oggetto che attualmente risulta essere privo di uno stallo dedicato ai disabili.</p> <p>(art. 4.2 e 8.2 del D.M. 14 giugno 1989 n. 236 - art. 24 del DGR 14 ottobre 2014 n. 1898)</p>

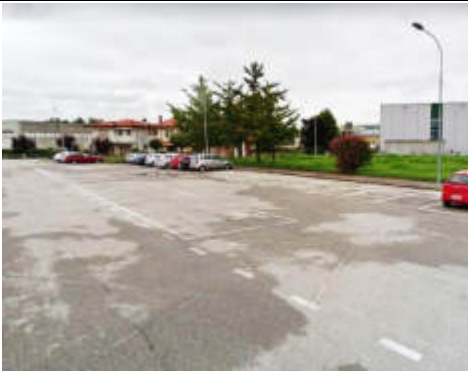
DESCRIZIONE INTERVENTO		FOTO
1	<p>Progettazione di un nuovo parcheggio per disabili, ai fini di mettere a norma il parcheggio pubblico in oggetto che attualmente risulta essere privo di uno stallo dedicato ai disabili.</p> <p>(art. 4.2 e 8.2 del D.M. 14 giugno 1989 n. 236 - art. 24 del DGR 14 ottobre 2014 n. 1898)</p>

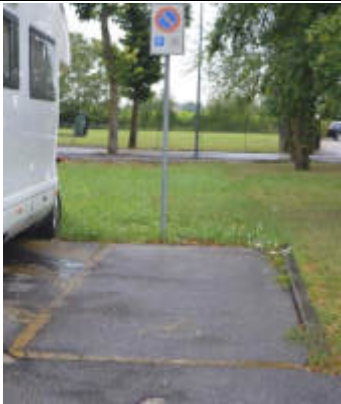
DESCRIZIONE INTERVENTO		FOTO
1	Rifacimento delle strisce gialle a terra in modo da essere ben visibili. (art. 4.2 del D.M. 14 giugno 1989 n. 236 - art. 24 del DGR 14 ottobre 2014 n. 1898)

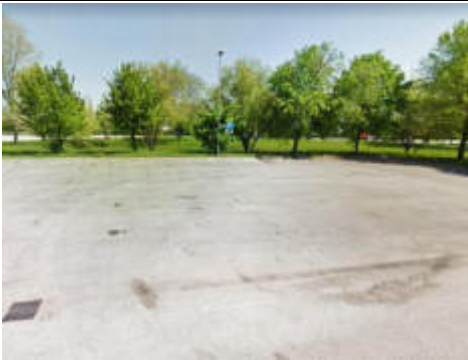
DESCRIZIONE INTERVENTO		FOTO
1	<p>Progettazione di un nuovo parcheggio per disabili, ai fini di mettere a norma il parcheggio pubblico in oggetto che attualmente risulta essere privo di uno stallo dedicato ai disabili.</p> <p>(art. 4.2 e 8.2 del D.M. 14 giugno 1989 n. 236 - art. 24 del DGR 14 ottobre 2014 n. 1898)</p>
